<b>FICHA DE INVENTARIO Y VALORACIÓN DE BIENES CULTURALES INMUEBLES</b>		<b>USO EXCLUSIVO DEL MINISTERIO DE CULTURA</b>		INMUEBLE No	MZ	007	
		Código Nacional				Hoja 1	PR	013	
<b>1. DENOMINACIÓN</b>				<b>8. LOCALIZACIÓN</b>

1.1. Nombre del Bien	CL 6 B 7 62	1.2. Otros nombres	N.A.

3.1. Departamento	Bogotá	3.2. Municipio	Bogotá D.C.						
3.3. Nomenclatura	CL 6 B 7 62	3.4. Nomenclatura antigua	N.A.						
3.5. Barrio	Santa Bárbara Ctro	3.6. Código Barrio	003203

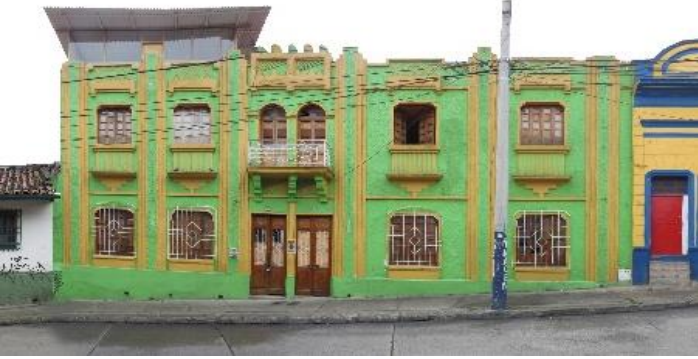
13.7. Teléfono	No documentado			No documentado				
13.8. Correo electrónico	No documentado			No documentado				
<b>14. DESCRIPCIÓN</b>				<b>17. RESEÑA HISTÓRICA</b>				
<p>Inmueble de dos (2) pisos, paramentado en un predio medianero con forma rectangular, cuyas dimensiones son: frente de 17.75m y fondo de 38.03m, dando una proporción de 1 a 2.14 veces aproximadamente, con frente sobre la Calle 6B. La ocupación del predio se realiza a través de un volumen con patio central. Su uso actual es habitacional y se observa que alberga dos unidades de vivienda, una por piso. Se accede al primer piso de la edificación desde la Calle 6B por un vano central que luego de atravesar un zaguán remata en el patio central en torno al cual se disponen los demás espacios. En el primer piso tendríamos 4 grandes espacios sociales hacia el frente, dos a cada lado del zaguán; Se continúa por los costados del patio con dos (2) espacios más pequeños a cada lado y se remata el volumen con dos espacios pequeños y un pasillo que conecta con algunas estancias más pequeñas que quedan hacia el final del predio. Su fachada de un solo plano se divide verticalmente en cinco (5) calles que a su vez contienen doce (12) vanos, seis (6) por piso, localizados de forma simétrica desde un eje central de cuatro vanos y dos calles a lado y lado con dos vanos cada una. De los vanos centrales, dos son el acceso principal a cada piso y todos los demás son ventanas. En la fachada es donde mejor se lee su carácter republicano, ubicando en ella: un zócalo que marca el inicio de las ventanas, las cuales además tienen marcos con pequeños boceses y cornisas individuales; sobre la entrada principal se dispone un balcón por cada uno de los dos vanos centrales del segundo piso; la fachada es rematada por una cornisa corrida con perfil irregular. El sistema estructural se basa en muros de carga en mampostería con pañete y pintura; entrepiso en madera y cielo raso pañetado y pintado; pisos en baldosa cerámica y cubierta inclinada con cuatro pendientes hacia el patio central, sustentada sobre estructura en madera y acabado en teja de barro.</p>				<p>Inmueble construido a mediados del S.XIX, perteneciente al periodo republicano, evidenciado en sus múltiples espacios destinados a habitaciones en torno al patio central, producto de la herencia colonial aun usada en esta época; a algunas ampliaciones que se le han hecho, incluso aun en construcción; y en su fachada, muy ligada a los elementos de la arquitectura republicana. A partir de las aerofotografías, se puede deducir que es un inmueble conservado en un alto porcentaje, pues no se observan modificaciones que afecten ni su tipología de patio central, ni el sistema constructivo. El inmueble conserva su uso original, residencial, hoy es propiedad de Juan Carlos Fajardo Gómez. Se desconocen tanto el diseñador como el constructor.</p>
