FICHA DE INVENTARIO Y VALORACIÓN DE BIENES CULTURALES INMUEBLES

INMUEBLE No	MZ	007
Hoja 1	PR	027

1.1. Nombre del Bien	CL 6 C 7 A 53	1.2. Otros nombres	N.A.
1.3. Pertenece a valoración colectiva	No	1.4. Nombre	N.A.

2.1. Grupo Patrimonial	Material	2.2. Subgrupo Patrimonial	Inmueble
2.3. Grupo	Arquitectónico	2.4. Subgrupo	Arquitectura habitacional
2.5. Categoría	Vivienda urbana	2.6. Subcategoría	Vivienda unifamiliar

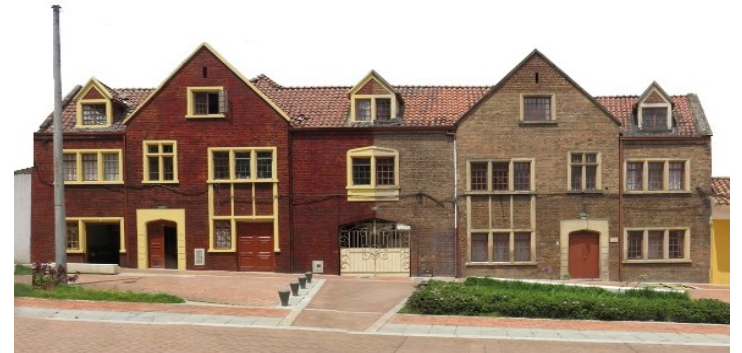
9. FOTOGRAFÍA DEL INMUEBLE

13.7. Teléfono	No documentado			No documentado				
13.8. Correo electrónico	No documentado			No documentado				
14. DESCRIPCIÓN				Fuente: No documentado				
Inmueble de 2 pisos, implantado en un predio rectangular ubicado al interior de la manzana, cuyas dimensiones son: frente de 8,23 m y fondo de 7,65 m, dando una proporción de 1 a 1.77 veces aproximadamente. La ocupación del predio se realiza a través de un volumen con antejardín o garaje, y un patio posterior esquinero. Se accede a la edificación a través de una zona de parqueo común que comparte con la vivienda colindante al lado norte. Siguiendo la distribución interna de las casas con las que forma el conjunto arquitectónico, cuenta con un hall de acceso que reparte a las zonas sociales y de servicios del primer piso, este conduce también a la escalera que lleva al segundo piso dedicado exclusivamente a las zonas privadas de la casa. Su fachada, al interior del conjunto, consiste en un plano continuo en ladrillo a la vista que sigue la estética de las demás viviendas con vanos rectangulares de ventana unidos en sus marcos en piedra. Cuenta con una cubierta a dos aguas en teja de barro, al lado oriente además posee 2 mansardas.				17. RESEÑA HISTÓRICA

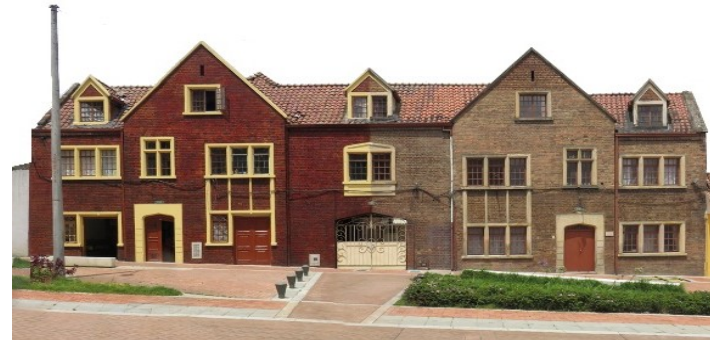
Fachada Norte

Valor estético: De acuerdo con la descripción física y su valoración histórica, el inmueble se destaca estéticamente porque permite leer en él la gran influencia que tuvieron los modelos europeos en las primeras décadas del siglo pasado, reflejado en este caso en sus fachadas, en la distribución de las zonas dentro de las unidades, e incluso por la conformación de un conjunto residencial con sus predios vecinos, antes mencionados.

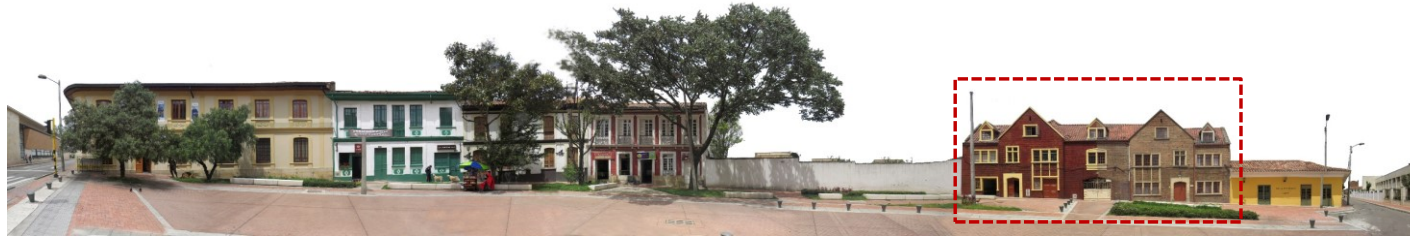
18,1 NORTE

CALLE 6C

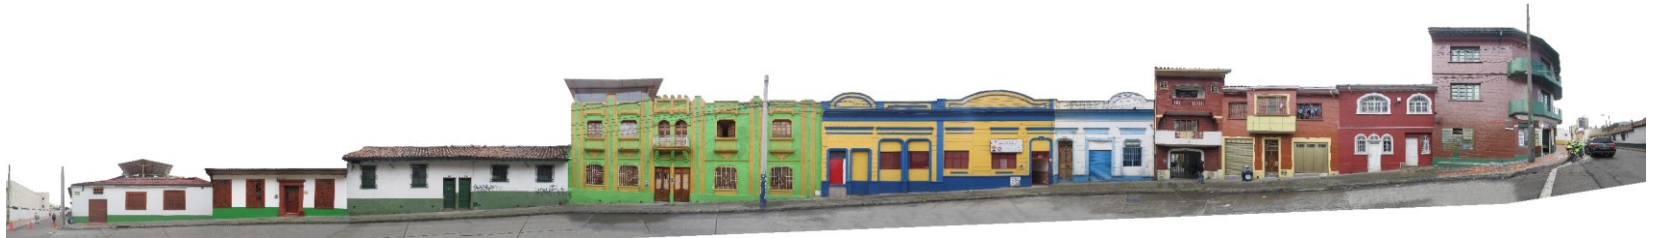
18,3 SUR

CALLE 6B
