<b>FICHA DE INVENTARIO Y VALORACIÓN DE BIENES CULTURALES INMUEBLES</b>				<b>USO EXCLUSIVO DEL MINISTERIO DE CULTURA</b>		INMUEBLE No	MZ	007
				Código Nacional		Hoja 1		PR	031			
<b>1. DENOMINACIÓN</b>						<b>8. LOCALIZACIÓN</b>

1.1. Nombre del Bien		CL 6 C 7 A 3		1.2. Otros nombres		N.A.

3.1. Departamento		Bogotá		3.2. Municipio		Bogotá D.C.						
3.3. Nomenclatura		CL 6 C 7 A 3		3.4. Nomenclatura antigua		N.A.						
3.5. Barrio		Santa Bárbara Ctro		3.6. Código Barrio		003203

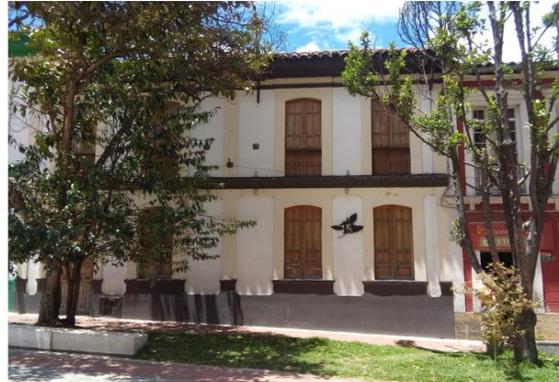
<b>14. DESCRIPCIÓN</b>	
<p>Inmueble de 2 pisos paramentado en un predio medianero con forma rectangular, cuyas dimensiones son: frente de 11.54 m y fondo de 13.05 m, dando una proporción de 1 a 1.13 veces aproximadamente, con frente sobre la Calle 6 C. La ocupación del predio se realiza mediante un volumen con 2 patios laterales, uno a cada lado. Se accede a la edificación por una circulación lateral que lleva al patio del lado oriental. La fachada consta de 2 pisos diferenciados por una cornisa, cuenta con un zócalo de pañete y pintura y remata en una cornisa bajo un alero de madera con canal metálica. El primer piso cuenta con un vano de acceso y 3 de ventana, en el segundo se localizan 4 vanos de puerta ventana con marco y baranda en forja a ras de muro. El sistema estructural es de muros de carga en ladrillo con revestimiento de pañete y pintura y cubierta a 2 aguas en teja de barro. Su fachada conserva la carpintería en madera.</p>

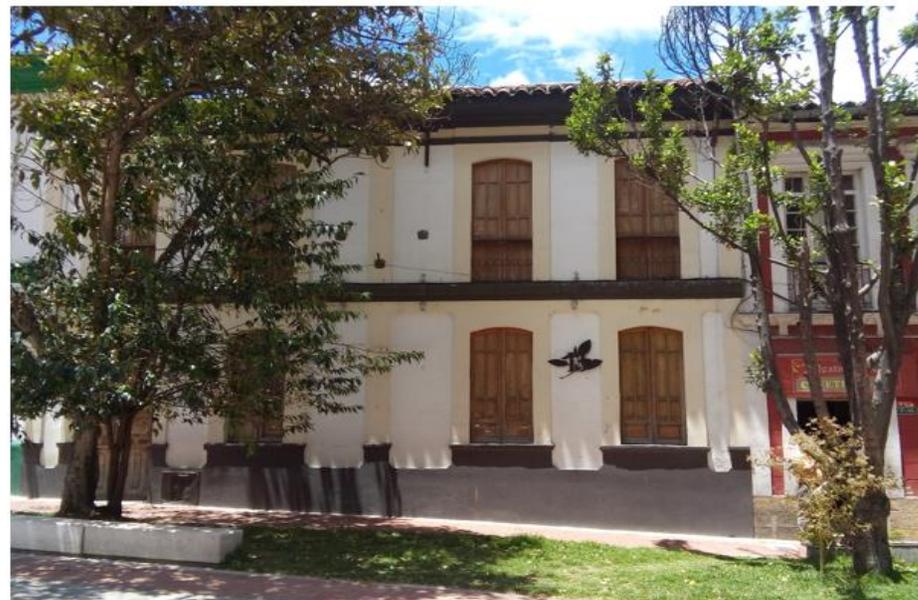
Fachada Norte

Valor estético: el inmueble puede leerse de manera integral ya que no cuenta aparentemente con modificaciones. Su sistema estructural de muros de carga en ladrillo y cubierta a dos aguas en teja de barro es representación de las técnicas constructivas y materiales empleados en la época. Se evidencia su carácter republicano a partir de la composición de su fachada, la cual conserva un mismo lenguaje formal, con un ritmo claro marcado en los ejes donde se ubican sus vanos del primer y segundo piso. Con las viviendas colindantes forma el paisaje urbano propio de la época, caracterizado por viviendas de máximo dos pisos con vanos verticales, zócalo, alero de madera y ornamentación de marcos y cornisas.
