<b>FICHA DE INVENTARIO Y VALORACIÓN DE BIENES CULTURALES INMUEBLES</b>					USO EXCLUSIVO DEL MINISTERIO DE CULTURA			INMUEBLE No	MZ	007
					Código Nacional			Hoja 1	PR	032
<b>1. DENOMINACIÓN</b>					<b>8. LOCALIZACIÓN</b>

1.1. Nombre del Bien		CL 6 C 7 23	1.2. Otros nombres

3.1. Departamento		Bogotá	3.2. Municipio		Bogotá D.C.					
3.3. Nomenclatura		CL 6 C 7 23	3.4. Nomenclatura antigua		N.A.					
3.5. Barrio		Santa Bárbara Ctro	3.6. Código Barrio		003203

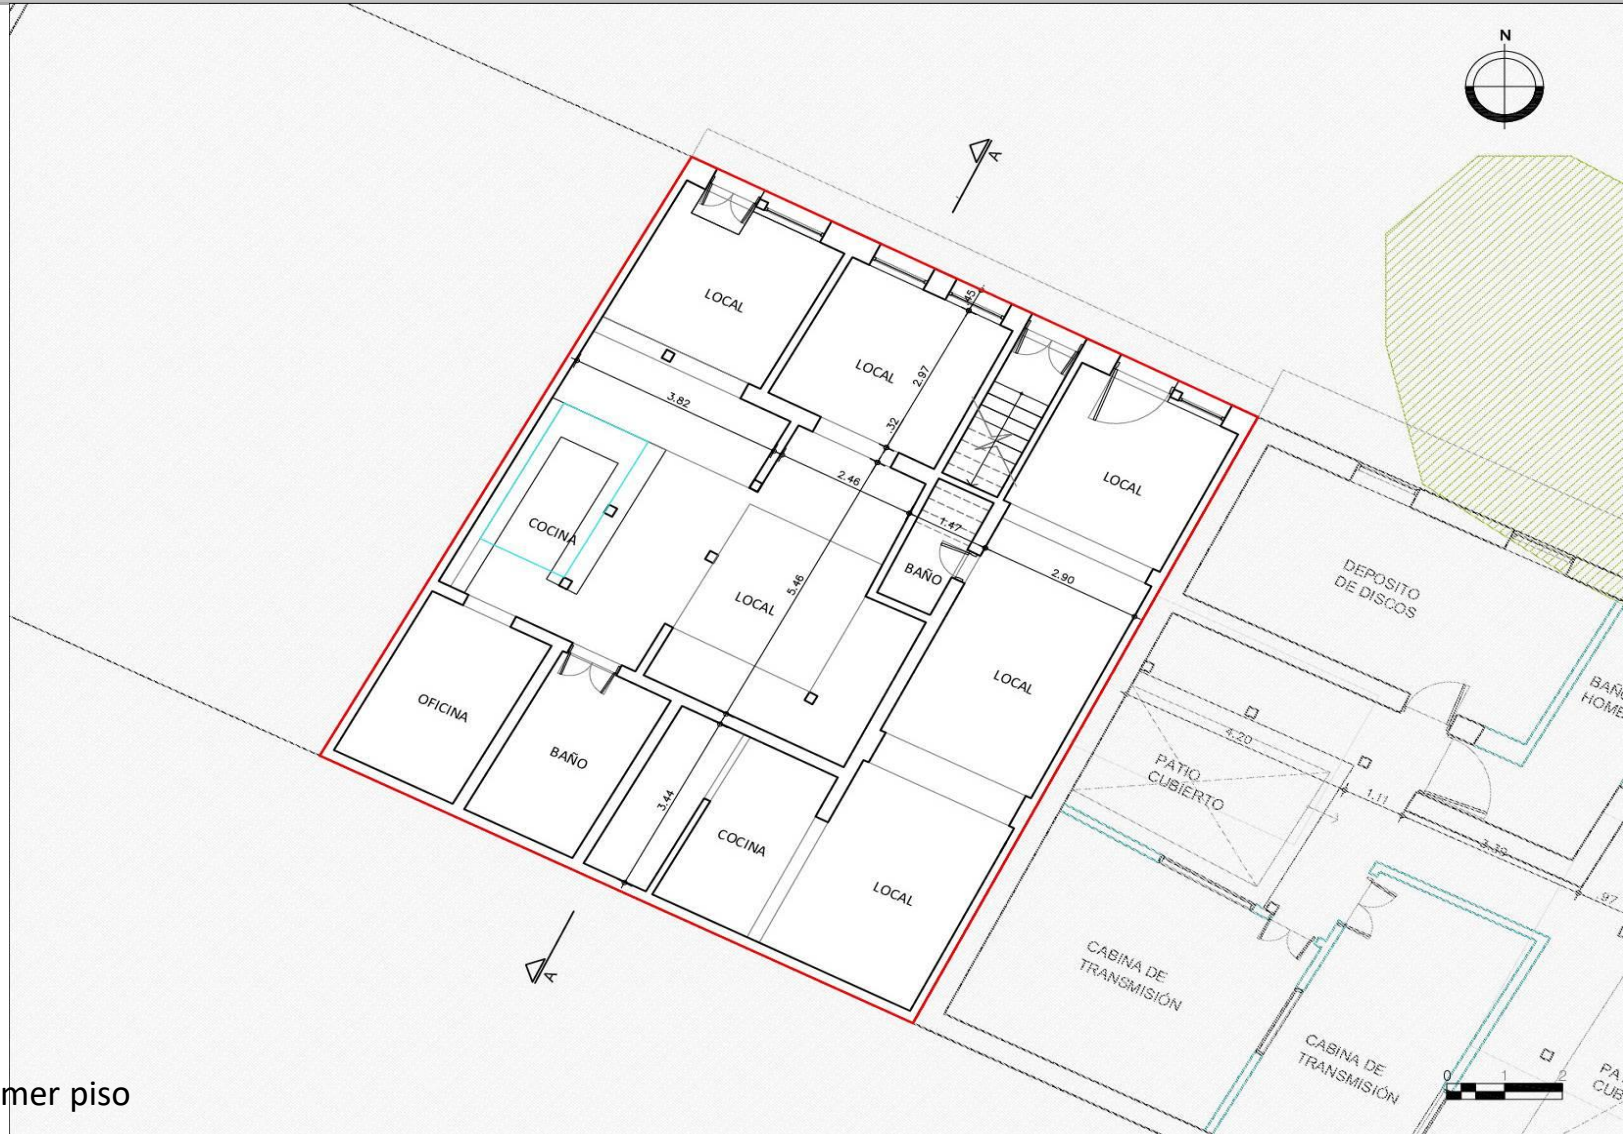
Planta primer piso

13.7. Teléfono	No documentado			No documentado					
13.8. Correo electrónico	No documentado			No documentado					
<b>14. DESCRIPCIÓN</b>				<b>17. RESEÑA HISTÓRICA</b>					
<p>Inmueble de 2 pisos, paramentado en un predio medianero con forma rectangular, cuyas dimensiones son: frente de 10.98 m y fondo de 13.10 m, dando una proporción de 1 a 1.19 veces aproximadamente, con frente sobre la Calle 6 C. La ocupación del predio se realiza a través de un volumen con patio central y patio lateral, ambos cubiertos con marquesina. Cuenta con 3 accesos, dos son laterales y corresponde a locales comerciales, mientras el central entrega directamente a la escalera que lleva al segundo piso. La fachada consta de 2 niveles diferenciados por una cornisa, cuenta con zócalo de pañete y pintura y alero de caja en madera con canal metálica. En el primer piso cuenta con un vano principal de acceso y 2 de ventana con molduras en la base, además de un vano de acceso con ventana a cada extremo. En el segundo piso cuenta con 5 vanos, el central es de puerta ventana con baranda en forja a ras de muro, los laterales son de ventana con molduras ornamentales en sus antepechos. El sistema estructural es de muros de carga en ladrillo con pañete y pintura y cubierta a dos aguas en teja de barro.</p>				<p>Inmueble construido hacia finales del S.XIX, durante el periodo republicano. Concebido para uso residencial, ha tenido múltiples adaptaciones y actualmente responde al uso comercial. El primer piso alberga dos locales de cafetería y el segundo piso está disponible para arriendo. Es propiedad de Ana Gladys Iregui de Cristancho. Se desconocen datos tanto de su diseñador como constructor. En aerofotografías históricas se evidencia que actualmente conserva su tipología original de un volumen con patio central y patio lateral, estos actualmente se encuentran cubiertos con teja traslucida y en el lateral funciona una cocina. En fachada se observan alteraciones en la configuración de vanos del primer piso. No se conocen datos de solicitudes de intervención, ni de antecedentes de archivo.</p>

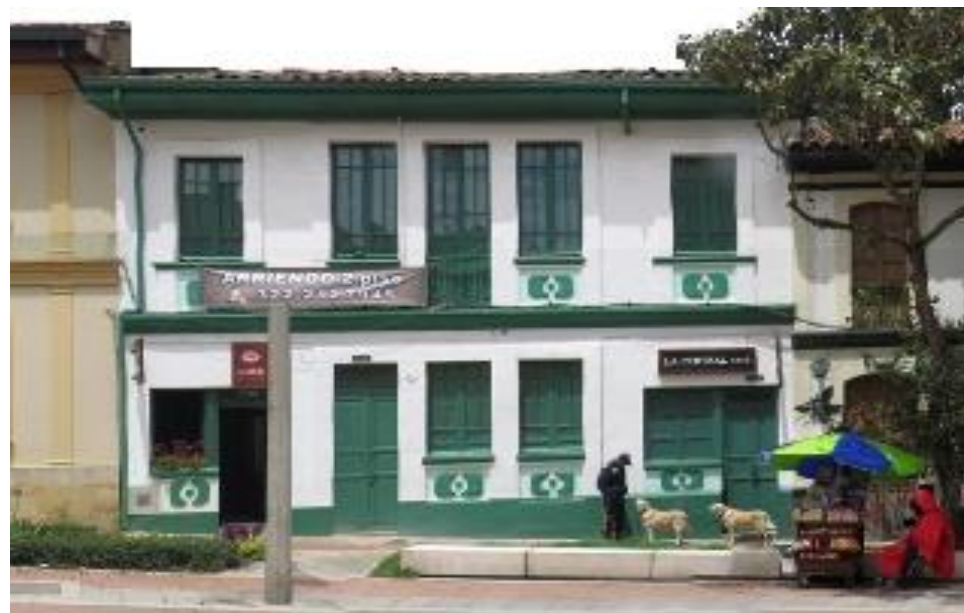
**Fachada Norte**

**Valor estético:** el inmueble puede leerse de forma integral ya que su volumetría no presenta modificaciones. Su sistema estructural de muros de carga en ladrillo y cubierta a dos aguas en teja de barro es representación de las técnicas constructivas y materiales empleados en la época. Se evidencia su carácter republicano a partir de la composición de su fachada, la cual conserva un mismo lenguaje formal, con un ritmo claro marcado en los ejes donde se ubican sus vanos del primer y segundo piso. Con las viviendas colindantes forma el paisaje urbano propio de la época, caracterizado por viviendas de máximo dos pisos con vanos verticales, zócalo, alero de madera y ornamentación de marcos y cornisas.
