FICHA DE INVENTARIO Y VALORACIÓN DE BIENES CULTURALES INMUEBLES
USO EXCLUSIVO DEL MINISTERIO DE CULTURA

INMUEBLE No MZ 007

1.1. Nombre del Bien	CL 6 B 7 40	1.2. Otros nombres	N.A.
1.3. Pertenece a valoración colectiva	No	1.4. Nombre	N.A.

3.1. Departamento	Bogotá	3.2. Municipio	Bogotá D.C.
3.3. Nomenclatura	CL 6 B 7 40	3.4. Nomenclatura antigua	N.A.
3.5. Barrio	Santa Bárbara Ctro	3.6. Código Barrio	003203
3.7. Dentro de sector urbano histórico	No	3.8. Nombre sector urbano	N.A.
3.9. No. de manzana	007	3.10. No. de predio	040
3.11. CHIP	AAA0196TNDM	3.12. Localidad	Candelaria
3.13. Dentro de perímetro urbano	Si	3.14. UPZ	94
3.15. Nombre UPZ	Candelaria

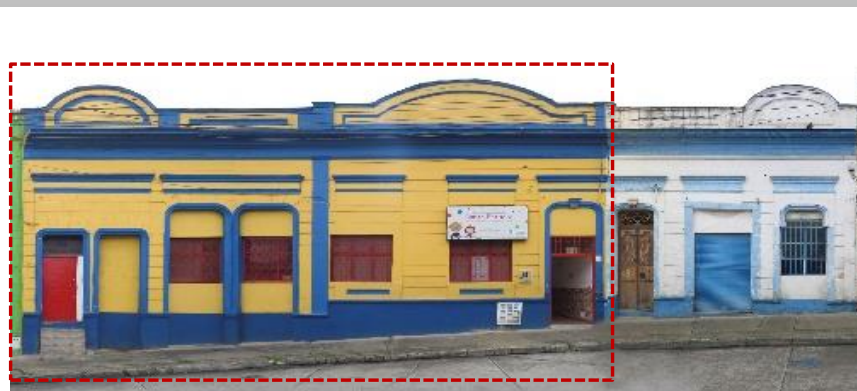
9. FOTOGRAFÍA DEL INMUEBLE

Inmueble de 1 piso, paramentado en un predio medianero con forma rectangular, cuyas dimensiones son: frente de 15 m y fondo de 40.57 m, dando una proporción de 1 a 2.7 veces aproximadamente, con frente sobre la Calle 6B. También existe un espacio posterior que es usado como parqueadero público, con frente sobre la Carrera 7. La ocupación del predio se realiza a través de dos volúmenes ubicados sobre la Calle 6B: uno que se conserva de una antigua vivienda de patio lateral y otro que corresponde a un volumen de construcción posterior que cuenta con un patio interno. Sobre la Calle 6B cuenta con 2 accesos laterales: uno pertenece a la vivienda que se conserva y conduce a su patio lateral, el otro igualmente conduce al patio del volumen agregado; en la parte posterior los dos volúmenes cuentan con una circulación en común que lleva al parqueadero; cuyo acceso principal es sobre la Carrera 7. Sobre la Calle 6B la fachada del inmueble cuenta con 2 vanos de acceso y 4 de ventana, solo se reconoce como original el vano del lado oriente, los demás son modificaciones de vanos anteriores que poseían proporciones diferentes. La fachada cuenta con un zócalo de pañete y pintura; marcos de vanos en alto relieve con cornisas y remata en un alero bajo un muro tipo ático que cuenta con formas curvas. Sobre la Carrera 7 la fachada consiste en un muro de cerramiento con un vano de acceso vehicular. Parte sus sistema original de muros de carga en ladrillo, se conserva en el volumen que permanece.

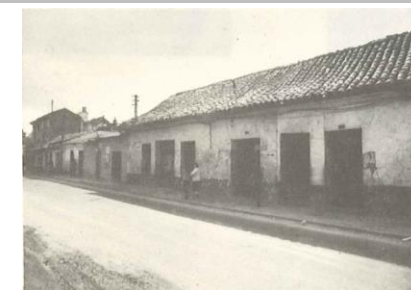
11. FOTOGRAFÍA ANTIGUA

Fuente: Recorridos fotográficos por el centro de Bogotá, Noviembre 1981 - Febrero 1982. Colcultura

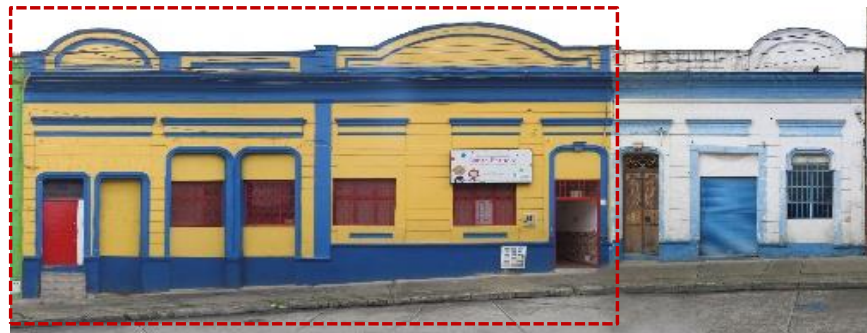
Fachada Sur

Valor estético: su valor estético radica en la fachada que se conserva sobre la Calle 6, esta hace parte de la escena urbana y cuenta con elementos significativos que permiten la lectura en conjunto de la imagen histórica del barrio.
