FICHA DE INVENTARIO Y VALORACIÓN DE BIENES CULTURALES INMUEBLES		USO EXCLUSIVO DEL MINISTERIO DE CULTURA		INMUEBLE No	MZ	008
		Código Nacional				Hoja 1	PR	007

1. DENOMINACIÓN				8. LOCALIZACIÓN				
1.1. Nombre del Bien	CL 6 A 7 86	1.2. Otros nombres	N.A.

3.3. Nomenclatura	CL 6 A 7 86	3.4. Nomenclatura antigua	N.A.					
3.5. Barrio	Santa Bárbara Ctro	3.6. Código Barrio	003203					
3.7. Dentro de sector urbano histórico	No	3.8. Nombre sector urbano	N.A.

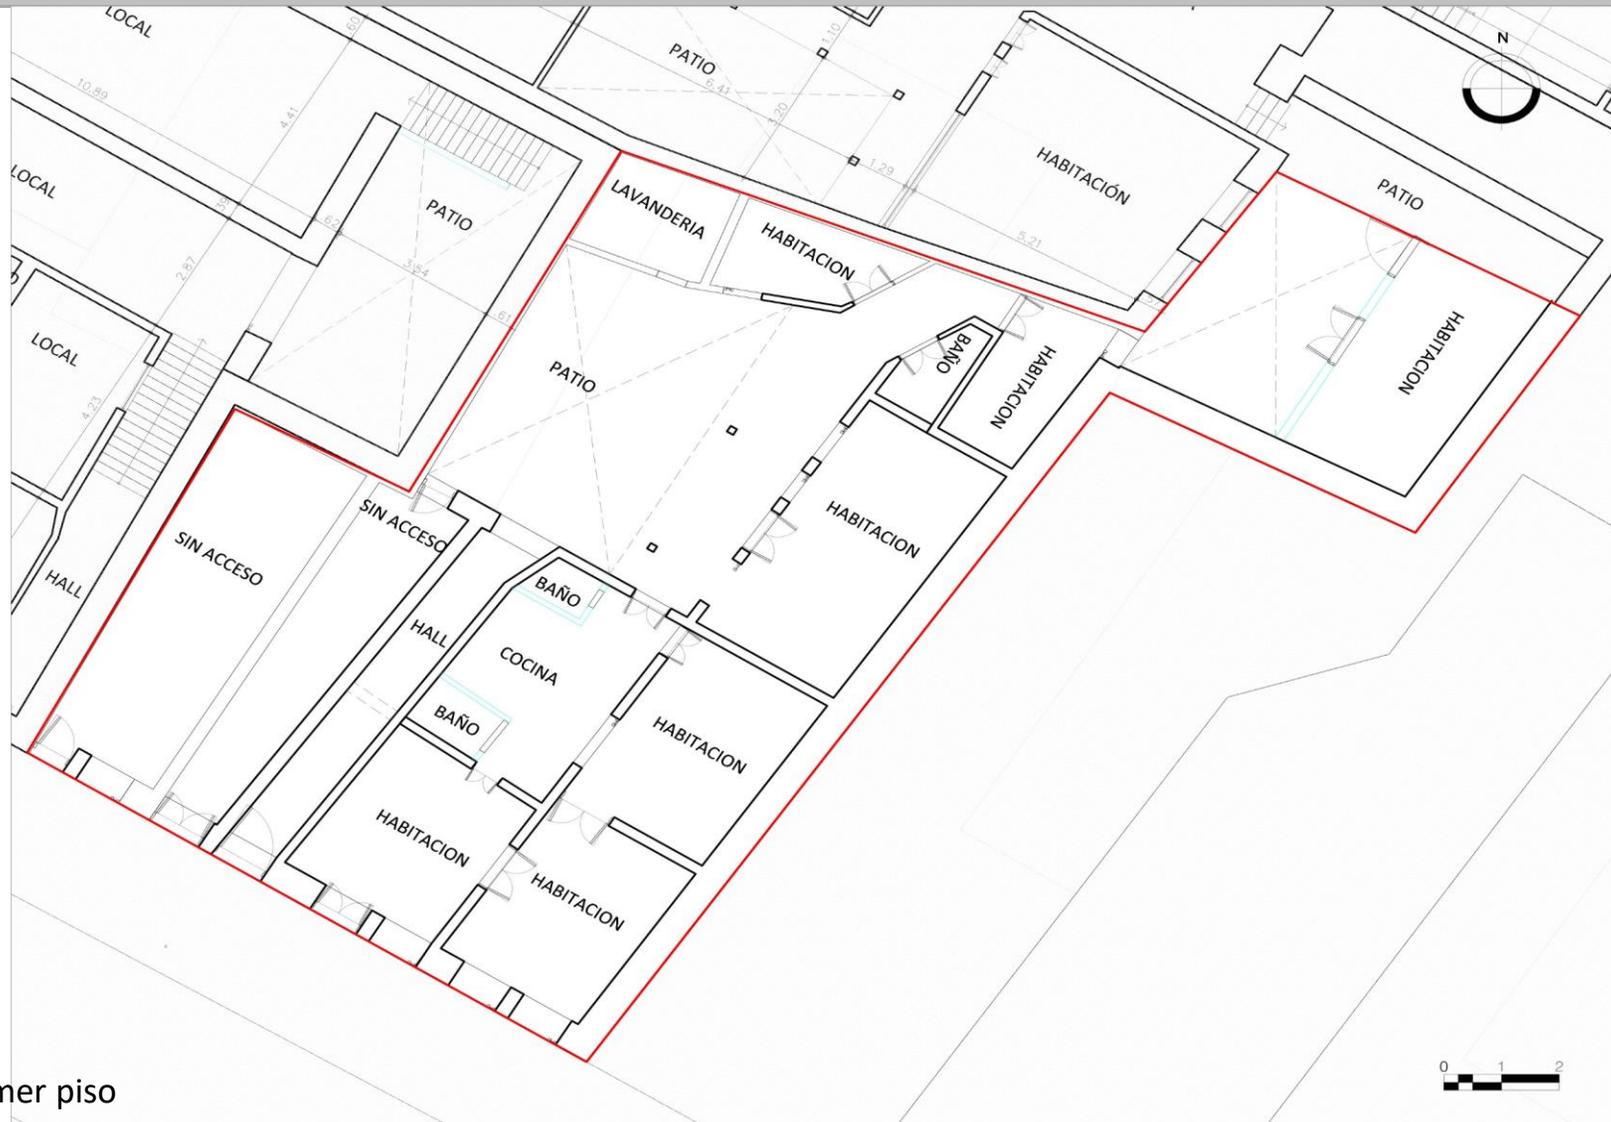
18. PLANIMETRÍA (PLANTA ARQUITECTÓNICA)

13.7. Teléfono	No documentado			No documentado				
13.8. Correo electrónico	No documentado			No documentado				
14. DESCRIPCIÓN				17. RESEÑA HISTÓRICA				
<p>Inmueble de 2 pisos, paramentado en un predio medianero rectangular cuyas dimensiones son: frente de 13.58 m y fondo de 24.85 m, dando una proporción de 1 a 1.82 veces aproximadamente con frente sobre le CL 6 A. La ocupación del predio se realiza a través de un volumen con patio lateral y patio posterior. Se accede por cuatro puertas de las cuales la principal es la central, ya que conduce a través de un zaguán al primer patio lateral. Su fachada es de dos pisos separados por una moldura, cuenta con un zócalo de pañete y pintura y remata en una cornisa bajo un alero y un muro tipo ático. En el primer piso consta de 8 vanos, cuatro son de acceso y cuatro de ventanas; en el segundo piso se localizan la parte central tres vanos de puerta ventana que comparte una baranda a ras de muro, a cada lado se encuentran 2 vanos a largados de ventanas. El sistema estructural se basa en muros de carga en ladrillo, entrepiso en madera y cubierta a dos aguas con estructura en madera y acabado en teja de barro.</p>				<p>Inmueble construido hacia finales del siglo XIX, perteneciente al periodo republicano. Mantiene su uso residencial original. Se desconocen datos tanto de su diseñador como constructor. Actualmente es propiedad de Guillermo José Scheller González. Según revisión de aerofotografías históricas conserva su tipología original dada por un volumen con un patio lateral y patio posterior. En algunos oficios de la Oficina de Planeación Distrital se ha podido determinar que hacia 2006 una parte de los inmuebles se usaba como depósito de "compra y venta de chatarra y reciclaje"; en la actualidad se observa un pequeño local en el primer piso que no afecta el desarrollo de la actividad residencial en las otras partes de la casa.</p>

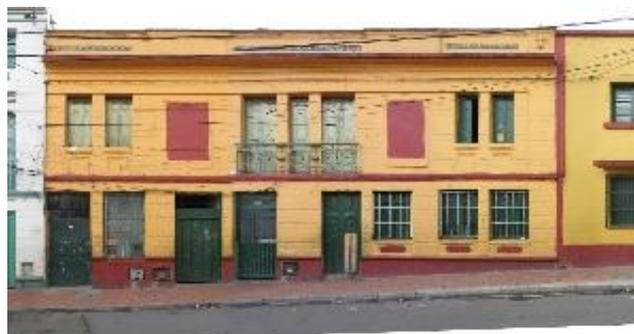
Fachada Sur

Valor estético: el inmueble puede leerse de forma integral, su sistema estructural de muros de carga en ladrillo y cubierta a dos aguas en teja de barro es representación de las técnicas constructivas y materiales empleados en la época. En su interior cuenta con acabados empleados en el periodo histórico como pisos en baldosin de cemento y apliques de yeso en su cielo raso. Con las viviendas cercanas forma el paisaje urbano de la época, caracterizado por viviendas de máximo dos pisos con vanos verticales, zócalo, ático y ornamentación de molduras y cornisas.
