FICHA DE INVENTARIO Y VALORACIÓN DE BIENES CULTURALES INMUEBLES

1.1. Nombre del Bien	KR 8 6 A 78	1.2. Otros nombres	N.A.
1.3. Pertenece a valoración colectiva	No	1.4. Nombre	N.A.

3.1. Departamento	Bogotá	3.2. Municipio	Bogotá D.C.
3.3. Nomenclatura	KR 8 6 A 78	3.4. Nomenclatura antigua	N.A.
3.5. Barrio	Santa Bárbara Ctro	3.6. Código Barrio	003203
3.7. Dentro de sector urbano histórico	No	3.8. Nombre sector urbano	N.A.
3.9. No. de manzana	008	3.10. No. de predio	016
3.11. CHIP	AAA0033ADFZ	3.12. Localidad	Candelaria
3.13. Dentro de perímetro urbano	Si	3.14. UPZ	94
3.15. Nombre UPZ	Candelaria

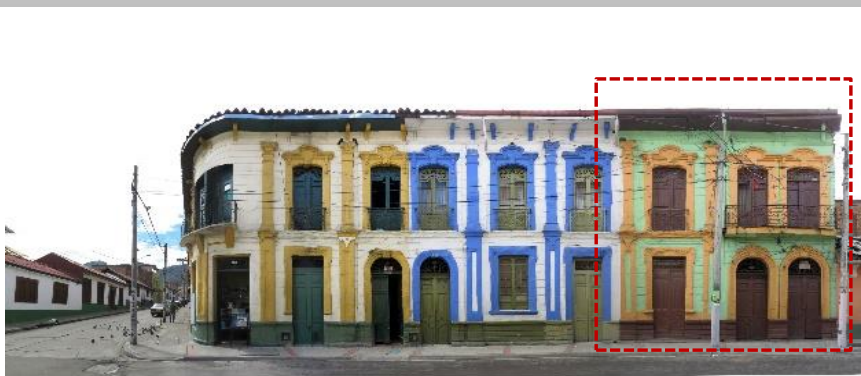
9. FOTOGRAFÍA DEL INMUEBLE

14. DESCRIPCIÓN						17. RESEÑA HISTÓRICA									
<p>Inmueble de 2 pisos, paramentado en un predio medianero con forma irregular, cuyas dimensiones son: frente de 7.60 m sobre la Carrera 8 y fondo de 21.88 m, dando una proporción de 1 a 2.87 veces aproximadamente. La ocupación del predio se realiza a través de un volumen con patio central y 2 patios posteriores, uno a cada lado. Dentro del conjunto es la vivienda de mayores proporciones localizada al lado norte. Cuenta con 3 accesos: uno lateral que entrega directamente a un espacio de la vivienda, uno central que da paso a un zaguán que permite el acceso al patio, y otro lateral al lado sur, que consiste en un pasillo que lleva a la escalera principal. En el patio central se observan divisiones de construcción posterior. Su fachada, que posee los mismos elementos de las viviendas del conjunto, esta compuesta por dos pisos separados por una moldura, en el primer piso se localizan 3 vanos de acceso, los dos del lado sur son de forma de arco de medio punto y cuentan con una moldura que da a entender su originalidad, el vano del lado norte es rectangular y posiblemente responde a una modificación posterior. En el segundo piso se ubican 3 vanos de puertas ventanas, los dos del lado sur comparten una baranda a ras de muro, mientras el del lado opuesto cuenta con una baranda individual. Un marco con una moldura de forma irregular y apliques de yeso decoran los vanos del segundo piso. La fachada es rematada por un alero en madera. El sistema estructural se basa en muros de carga en adobe y ladrillo, y entrepiso y estructura de cubierta en madera. Sus muros cuentan con revestimiento de pañete y pintura y su cubierta es en teja de barro.</p>						<p>Inmueble construido a finales del S.XIX, correspondiente al periodo republicano. Mantiene su uso residencial siendo hoy un inquilinato. En la actualidad el inmueble pertenece a Oscar Jesús Monzón Robledo. Se desconocen datos de su diseñador original así como del constructor. Hace parte de un conjunto arquitectónico de edificaciones de similar tipología, y elementos iguales en sus fachadas, con los 2 edificios colindantes al lado norte, todos actualmente conservan su tipología original, siendo la del inmueble del predio 016 de un volumen con patio central y 2 patios posteriores, en la actualidad su patio central se ve afectado por un muro que lo divide y una cubierta agregada en una esquina, lugar donde se localizan hoy unas escaleras. No se conocen datos de solicitudes de intervención ni de antecedentes de archivo.</p>

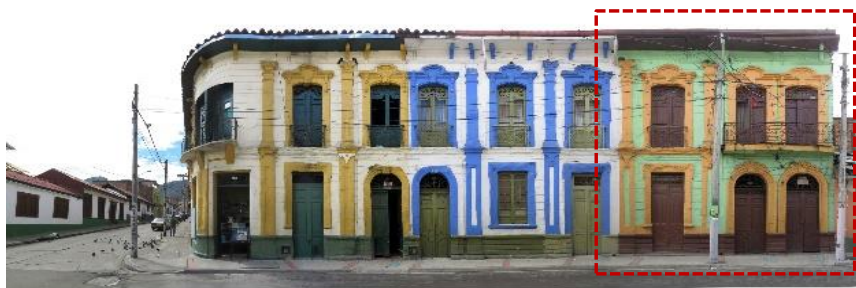
Fachada Occidente

Valor estético: El inmueble forma una composición con las fachadas de los predios colindantes al lado norte. En su totalidad puede leerse como un conjunto que rememora la imagen urbana de la época, la cual estaba formada por viviendas de este tipo, de máximo dos pisos con una rica ornamentación dada por marcos, molduras y apliques como los que conservan estas viviendas.
