FICHA DE INVENTARIO Y VALORACIÓN DE BIENES CULTURALES INMUEBLES
USO EXCLUSIVO DEL MINISTERIO DE CULTURA

INMUEBLE No MZ 008

1.1. Nombre del Bien	KR 8 6 A 86	1.2. Otros nombres	N.A.
1.3. Pertenece a valoración colectiva	No	1.4. Nombre	N.A.

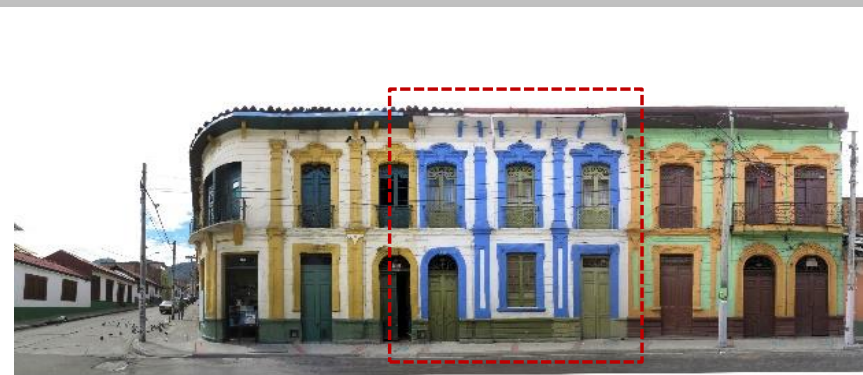
9. FOTOGRAFÍA DEL INMUEBLE

14. DESCRIPCIÓN
Inmueble de dos (2) pisos, paramentado en un predio medianero con forma rectangular, cuyas dimensiones son: frente de 8.09m sobre la carrera 8 y fondo de 21.87m, dando una proporción de 1 a 2.70 veces aproximadamente. La ocupación del predio se realiza a través de un volumen de un patio lateral y patio posterior lateral. Se accede a la edificación desde la Carrera 8 por dos puertas, una de ellas da a un zaguán que conduce al patio lateral, mientras que la otra da acceso a un espacio que puede pertenecer a un pequeño apartamento. Desde el patio lateral interno, se distribuye hacia pequeñas habitaciones. Además se accede desde él a un pasillo que conduce al patio posterior. Su fachada, que posee los mismos elementos de las viviendas del conjunto, está compuesta por dos cuerpos separados por una moldura corrida. Tanto en primer como en segundo piso se siguen tres ejes verticales equidistantes que albergan en el primer piso, los dos vanos de puertas a los extremos del inmueble y uno de ventana en la mitad, mientras que en el segundo piso, se disponen tres balcones idénticos entre sí; los tres ejes están intercalados por una pilastra que va desde el zócalo del primer piso, hasta la parte baja del alero de cubierta con el cual es rematada la fachada, este antecedido por una cornisa y terminado con tabloncillos de madera pintada, con algunas ménsulas adosadas. El sistema estructural se basa en muros de carga en ladrillos, pañetados y pintados, posee carpintería en madera con postigos, pisos cerámicos, entrepisos en madera y cubierta a dos aguas con estructura en madera y acabado en teja de barro.
