<b>FICHA DE INVENTARIO Y VALORACIÓN DE BIENES CULTURALES INMUEBLES</b>		<b>USO EXCLUSIVO DEL MINISTERIO DE CULTURA</b>		INMUEBLE No	MZ	008	
		Código Nacional				Hoja 1	PR	018	
<b>1. DENOMINACIÓN</b>				<b>8. LOCALIZACIÓN</b>

1.1. Nombre del Bien	KR 8 6 A 92	1.2. Otros nombres	N.A.	 		 			
1.3. Pertenece a valoración colectiva	No	1.4. Nombre	N.A.						
<b>2. CLASIFICACIÓN TIPOLOGICA</b>

3.1. Departamento	Bogotá	3.2. Municipio	Bogotá D.C.						
3.3. Nomenclatura	KR 8 6 A 92	3.4. Nomenclatura antigua	N.A.						
3.5. Barrio	Santa Bárbara Ctro	3.6. Código Barrio	003203

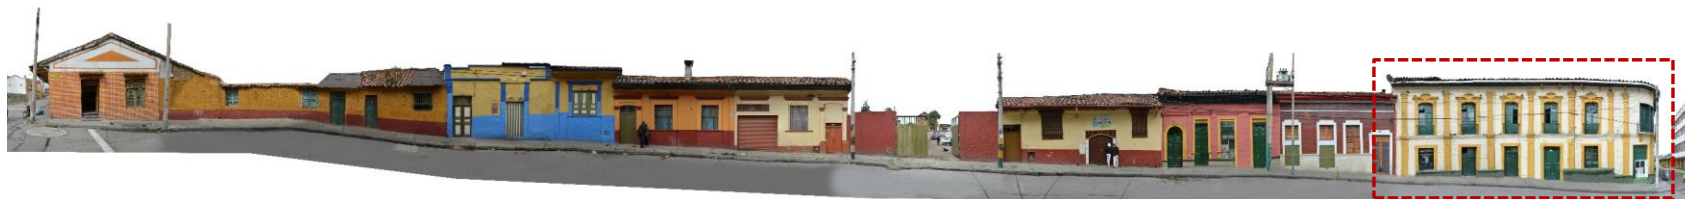
18,1 NORTE

CALLE 6B

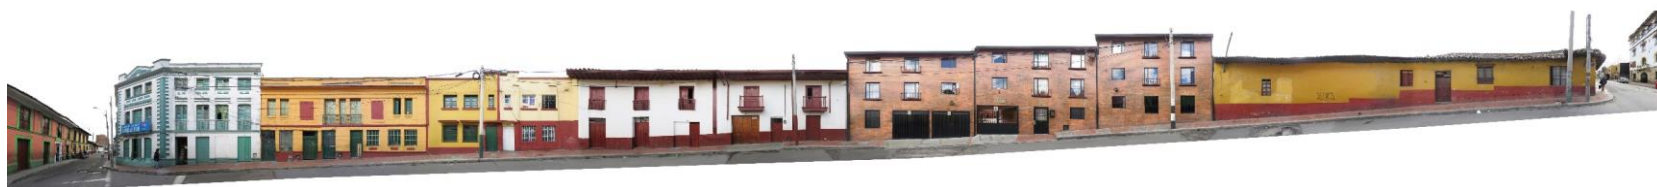
18,3 SUR

CALLE 6A
