### FICHA DE INVENTARIO Y VALORACIÓN DE BIENES CULTURALES INMUEBLES

<b>USO EXCLUSIVO DEL MINISTERIO DE CULTURA</b>		INMUEBLE No	MZ	010
Código Nacional		Hoja 1	PR	014

1.1. Nombre del Bien	KR 7 6 C 6	1.2. Otros nombres	N.A.
1.3. Pertenece a valoración colectiva	No	1.4. Nombre	N.A.

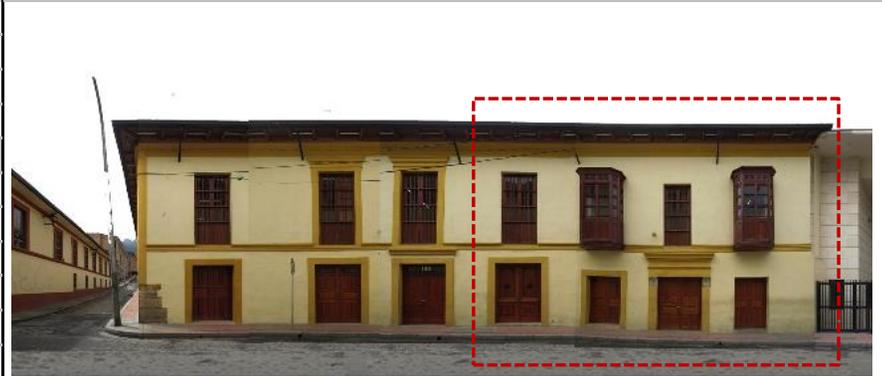
#### 9. FOTOGRAFÍA DEL INMUEBLE

Inmueble esquinero de 2 pisos, correspondiente a una unidad arquitectónica conformada con el predio 015, cuyas dimensiones suman: frente de 39.2 m y fondo de 41.3 m, logrando una proporción de 1 a 1 aproximadamente, con frente sobre la Carrera 7 y la Calle 6 C Bis. El predio 014 es medianero y sus dimensiones son: frente de 11.48 m y fondo de 41.35m, logrando una proporción de 1 a 3.6 veces, con frente al occidente e incluyendo la portada principal de acceso. La ocupación del predio se realiza mediante un volumen con 4 patios centrales, 2 en cada predio, en torno a los cuales se organizan los espacios que actualmente funcionan como oficinas. Cuenta con accesos por ambos frentes, el principal de ellos a través de un zaguán central por el occidente, que conduce a la galería principal, con escaleras al segundo piso. Las fachadas constan de 2 niveles diferenciados por una cornisa, con vanos verticales, cornisa de remate y alero de madera. Están resueltas en los planos de paramento y organizadas en 16 ejes de vanos, 7 por el occidente, y 9 por el norte. Por el frente occidental consta de 7 vanos de acceso en primer piso, 2 de los cuales cuentan con portada, uno de mayor jerarquía por sus dimensiones, mientras que en segundo piso consta de 7 vanos de puerta ventana, 2 de los cuales cuentan con marco de realce y cornisa, y otros dos, con gabinetes vidriados y carpinterías de madera en los ejes al costado del acceso principal. La fachada norte se compone de 9 vanos de acceso, 6 con marco de realce y los tres restantes, al oriente, con arco de medio punto, y una ventana en primer piso. El segundo piso consta de 8 vanos de ventana, de los cuales 6 cuentan con marco de realce, cornisa denticular y base revocada. Su sistema estructural es de muros de carga en adobe con sobrecimientos en piedra y revestimiento de pañete y pintura, entrepisos de madera y cubierta a 2 aguas de teja de barro. Las adecuaciones realizadas incorporaron nuevos materiales en el interior: columnas de madera y acero, estructura de madera y metal en entrepiso. Los pisos son en tableta de piedra pulida y madera, las escaleras, metálicas. Cuenta con carpintería de madera en puertas y ventanas.

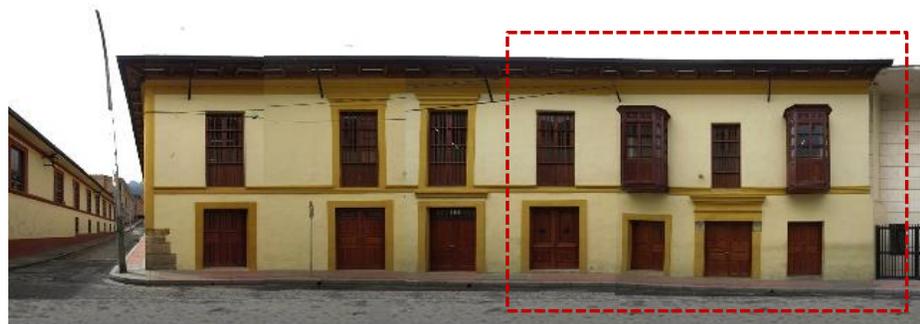
Fachada Occidente

Valor estético: A pesar de varias modificaciones realizadas a lo largo del siglo XX y comienzos del XXI, el inmueble permite una lectura integral de su tipología original y lenguaje arquitectónico. Conserva su sistema constructivo de muros de carga con cubierta a 2 aguas en teja de barro, característicos de su período histórico, y su distribución en torno a patios con galerías soportadas en pies derechos. En él se identifican elementos del repertorio formal-material característico del período republicano representado por los componentes de su fachada: Ventanas y puertas con portada, ornamentos de friso y cornisa. El inmueble hace parte de la consolidación urbana del sector en el periodo Republicano de principios del Siglo XX y su fachada se integra armónicamente en un perfil urbano heterogéneo en términos de alturas, volumetría y lenguaje arquitectónico.
