FICHA DE INVENTARIO Y VALORACIÓN DE BIENES CULTURALES INMUEBLES		USO EXCLUSIVO DEL MINISTERIO DE CULTURA		INMUEBLE No	MZ	014																			
				Código Nacional		Hoja 1	PR	003

1. DENOMINACIÓN				8. LOCALIZACIÓN																							
1.1. Nombre del Bien	Conjunto residencial Nueva Santafé	1.2. Otros nombres	N.A.

Diligenció:	PEMP Patrimonio Inmueble																				
						Fecha:	2016-2017																				
						Revisó:	PEMP Patrimonio Inmueble																				
						Fecha:	2018																				
						Código de identificación	003203014003																				
							Hoja 1																				
							de 5

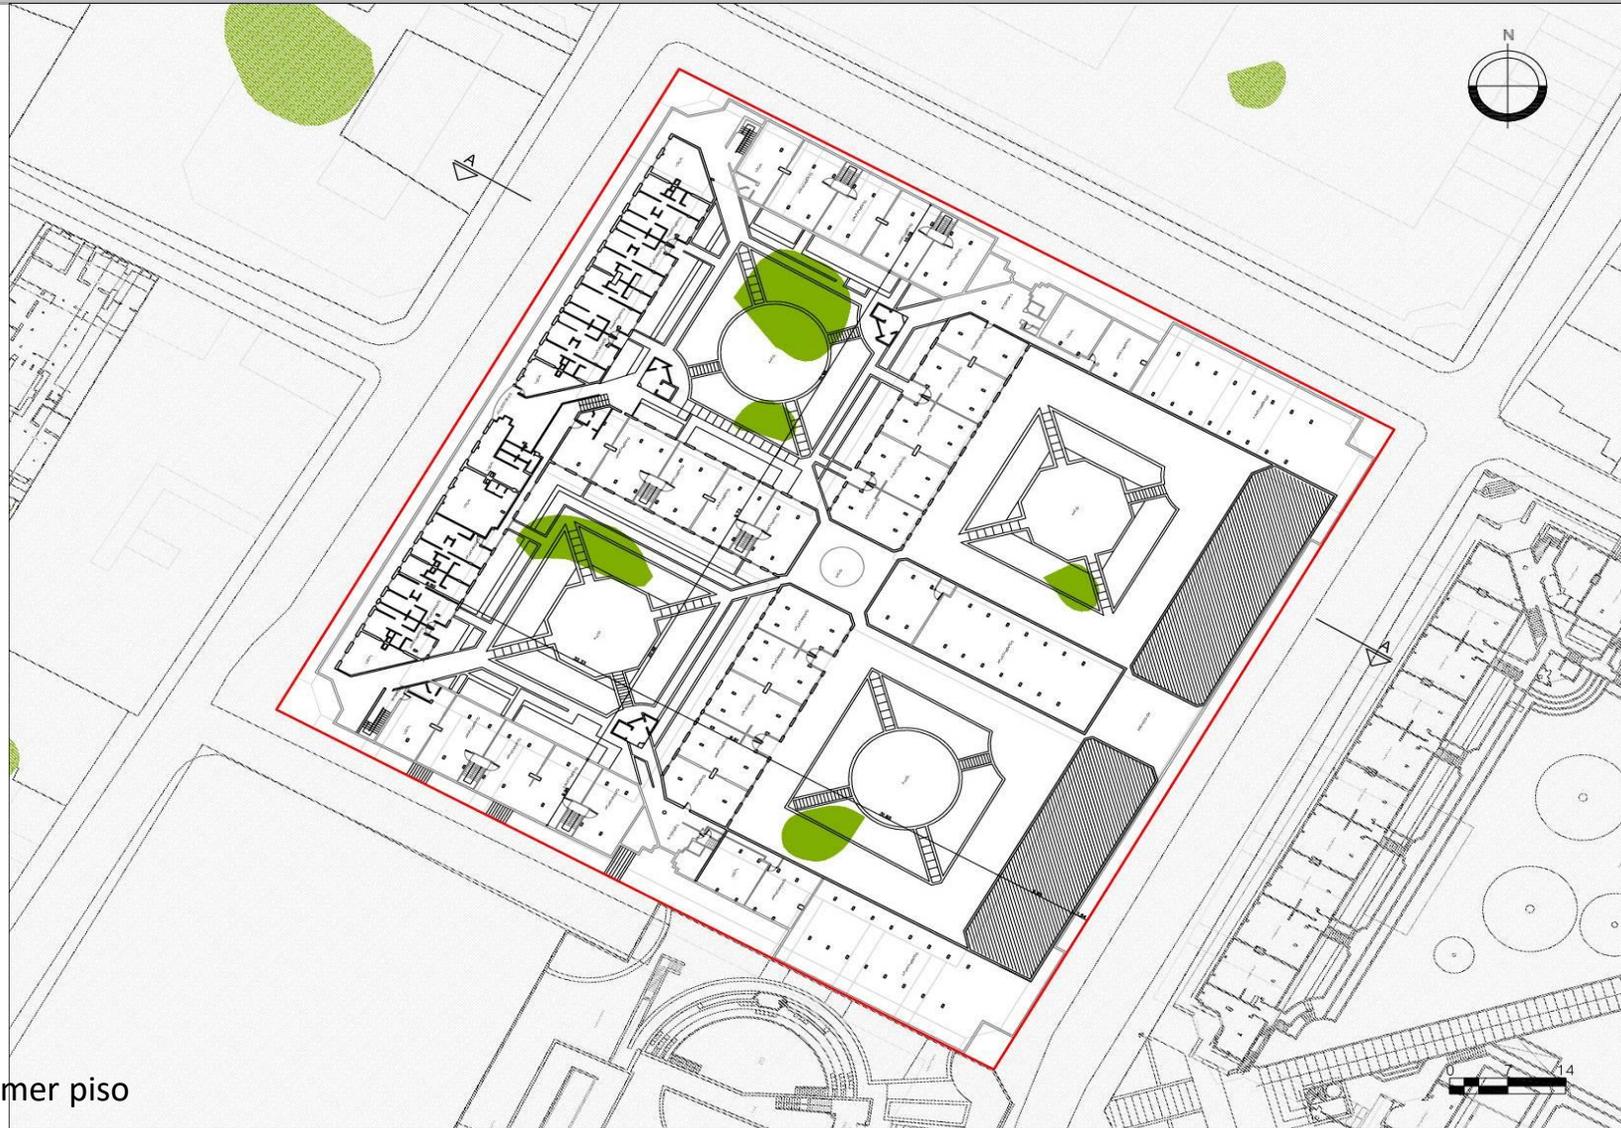
Planta primer piso

Equipo Levantamientos PEMP Patrimonio Inmueble. Restituido con información suministrada en la visita de campo.

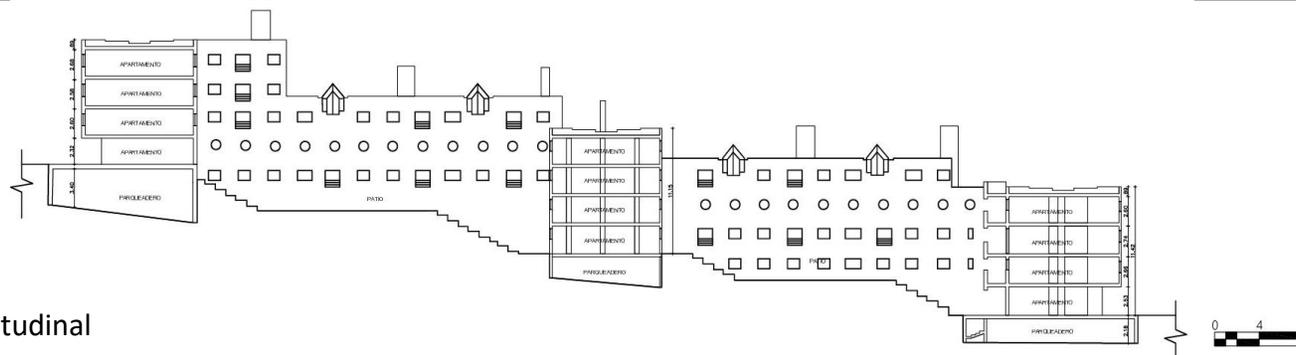
Corte longitudinal

Fuente: Equipo Levantamientos PEMP Patrimonio Inmueble. Restituido con información suministrada en la visita de campo.
