FICHA DE INVENTARIO Y VALORACIÓN DE BIENES CULTURALES INMUEBLES
USO EXCLUSIVO DEL MINISTERIO DE CULTURA

INMUEBLE No MZ 023

1.1. Nombre del Bien	CL 6 A BIS A 3 20	1.2. Otros nombres	N.A.
1.3. Pertenece a valoración colectiva	No	1.4. Nombre	N.A.

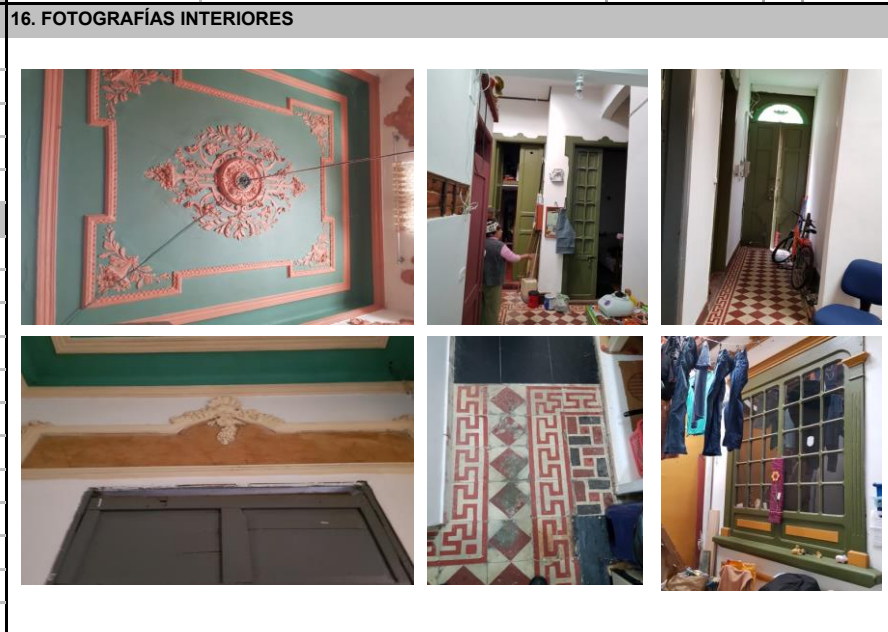
14. DESCRIPCIÓN	
<p>Inmueble de 1 piso paramentado en un predio medianero con forma rectangular, cuyas dimensiones son: frente de 7,2 m y fondo de 10.7 m, logrando una proporción de 1 a 1.4 veces aproximadamente, con frente sobre la Calle 6 A Bis. El predio es ocupado por un volumen con patio lateral y un patio posterior central. Se accede a la edificación, a través de un corredor central que atraviesa todo el volumen, bordea el patio lateral y termina en el patio posterior; dos habitaciones se ubican en la parte frontal y tienen vista a la calle, en la mitad se localizan tres habitaciones más y un depósito, y al fondo del predio se encuentra la cocina y baño y una zona de servicios. La fachada es simétrica y consta de un cuerpo con tres vanos verticales y un zócalo pintado. Cuenta con un vano central de acceso con arco de medio punto y ornamento floral en la clave, y 2 vanos laterales de ventana con arco rebajado y decorados por un remarco de pañete que remata en un frontón con ornamento floral en su interior y a cada lado. El remate lo constituye una cornisa con ménsulas decorativas, visera y ático modulado por 4 machones, con frontón triangular en el centro. El sistema estructural es de muros de carga y cubierta a dos aguas en teja de barro. Los muros tienen revestimiento de pañete y pintura. Conserva tanto en su muro de fachada, como en el interior, la carpintería en madera con marcos y calados en algunos espacios internos, así como el piso en baldosín de cemento y la yesería de sus cielorrasos.</p>
