FICHA DE INVENTARIO Y VALORACIÓN DE BIENES CULTURALES INMUEBLES

1.1. Nombre del Bien	CL 6 B 3 A 25	1.2. Otros nombres	N.A.
1.3. Pertenece a valoración colectiva	No	1.4. Nombre	N.A.

3.1. Departamento	Bogotá	3.2. Municipio	Bogotá D.C.
3.3. Nomenclatura	CL 6 B 3 A 25	3.4. Nomenclatura antigua	N.A.
3.5. Barrio	Santa Bárbara Ctro	3.6. Código Barrio	003203
3.7. Dentro de sector urbano histórico	No	3.8. Nombre sector urbano	N.A.
3.9. No. de manzana	023	3.10. No. de predio	023
3.11. CHIP	AAA0033DHDM	3.12. Localidad	Candelaria
3.13. Dentro de perímetro urbano	Si	3.14. UPZ	94
3.15. Nombre UPZ	Candelaria

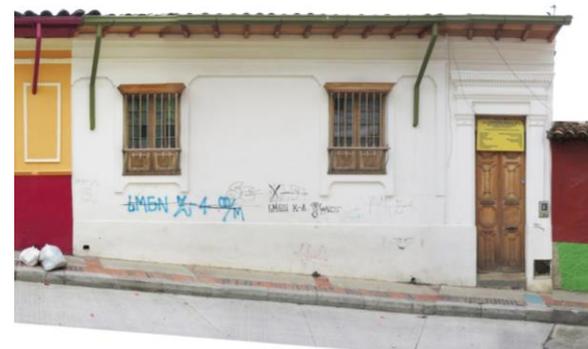
9. FOTOGRAFÍA DEL INMUEBLE

14. DESCRIPCIÓN	
<p>Inmueble de 1 piso paramentado en un predio medianero con forma rectangular, cuyas dimensiones son: frente de 9.59 m y fondo de 46.46 m, logrando una proporción de 1 a 4.8 veces aproximadamente, con frente y acceso sobre la Calle 6 B. El inmueble consta de un volumen con patio lateral y traspatio, actualmente usado en parte como depósito bajo una cubierta improvisada. Se accede a la edificación a través de un zaguán que conduce a un patio lateral alrededor del cual se organiza los espacios de la sala, las habitaciones y la cocina que se conecta con el patio posterior donde encuentra el baño. La fachada consta de un cuerpo con 3 vanos verticales, remate en cornisa y alero de madera, y zócalo. Uno de los vanos corresponde al acceso, el cual cuenta con una portada que está formada por dos pilastras y un entablamento que termina a la altura de la cornisa superior de la fachada. Los otros dos vanos son ventanas que cuentan con una reja de pecho de paloma. El sistema estructural es de muros de carga y cubierta a 2 aguas con estructura de madera. Los materiales de los muros son en adobe con revestimiento de pañete y pintura, carpintería de madera en puertas y ventanas y cielo raso interior en chusque, pañete y pintura, y chusque a la vista en las circulaciones que bordean el patio.</p>

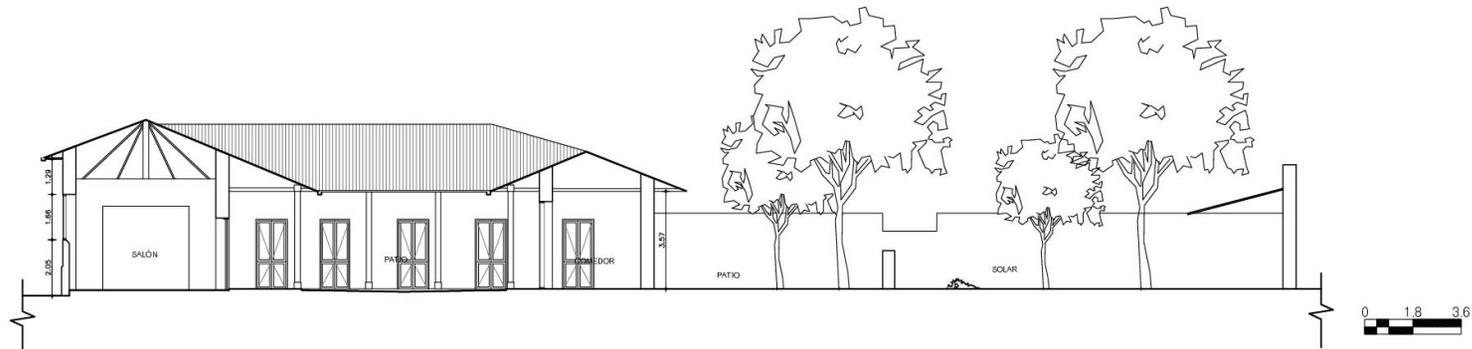
Corte longitudinal

Valor Estético: El inmueble permite una lectura integral de su tipología original de patio lateral y de su lenguaje arquitectónico sin modificaciones aparentes. Conserva su sistema constructivo de muros de carga con cubierta a 2 aguas en teja de barro, característicos de su período histórico. En él se identifican elementos del repertorio formal-material del período republicano, representado por los componentes de su fachada: vanos de fachada con marcos, cornisa, y remate en alero. El inmueble hace parte de la consolidación urbana del sector en el período Republicano de principios del Siglo XX y su fachada se integra armónicamente en un perfil urbano heterogéneo en términos de alturas, volumetría y lenguaje arquitectónico.

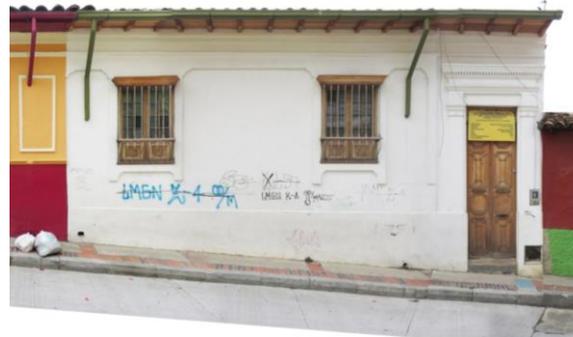
Fachada Norte

Valor Histórico: El inmueble, procedente del período Republicano, representa las características constructivas y el repertorio formal desarrollados por artesanos y obreros, así como el auge de la construcción popular de la época (Zuloaga, 2002). Conserva su tipología original de patio lateral con traspatio y su diseño de fachada sin alteraciones significativas.
