FICHA DE INVENTARIO Y VALORACIÓN DE BIENES CULTURALES INMUEBLES

USO EXCLUSIVO DEL MINISTERIO DE CULTURA		INMUEBLE No	MZ	023
Código Nacional		Hoja 1	PR	034

1.1. Nombre del Bien	CL 6 B 3 31	1.2. Otros nombres	N.A.
1.3. Pertenece a valoración colectiva	No	1.4. Nombre	N.A.

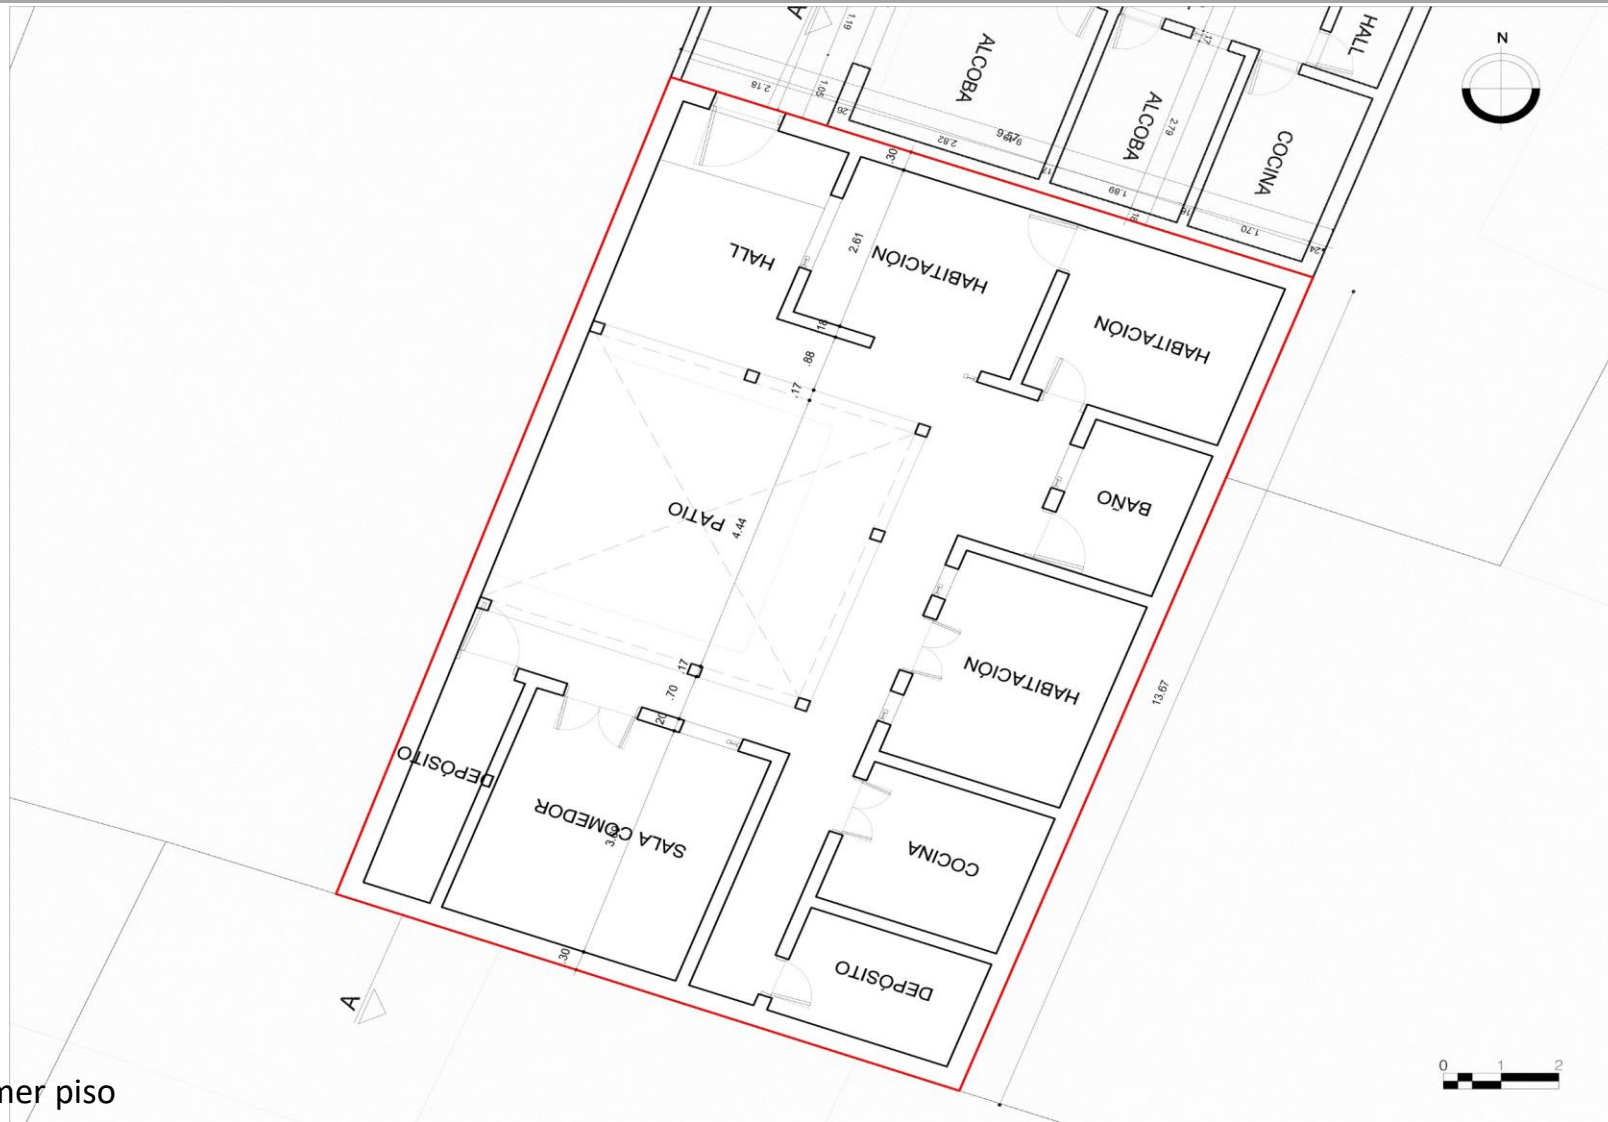
Planta primer piso

13.7. Teléfono	No documentado			No documentado				
13.8. Correo electrónico	No documentado			No documentado				
14. DESCRIPCIÓN								
<p>Inmueble de 1 piso perteneciente a una subdivisión predial, razón por la que se localiza en la parte posterior de lo que fue un gran predio medianero. Su forma es rectangular y sus dimensiones son: frente de 13.63 m y fondo de 9.57m, logrando una proporción de 1 a 1.42 veces aproximadamente, su frente y acceso los comparte con los predios: 003203023031, 003203023032 y 003203023033, sobre la calle 6 b. El inmueble consta de un volumen con patio lateral, que se une con el volumen del predio 003203023033. Desde la calle 6 b, se accede a la edificación a través de una circulación lateral descubierta, este remata en un vestíbulo, que entrega a un patio con galería perimetral, rodeado 3 habitaciones, un baño, una cocina, un deposito, una sala comedor y un deposito. La fachada principal, que comparte con el predio 003203023031, consta de dos cuerpos: uno paramentado y otro en voladizo. El cuerpo paramentado cuenta con un zócalo, 8 vanos verticales (5 de acceso y 3 de ventana), una cornisa superior y un ático. Y el cuerpo voladizo cuenta con 1 vano de ventana y dos balcones, la parte superior tiene tres molduras y un remate con teja de barro. El sistema estructural es de muros de carga, pintados en ladrillo, pañetados y pintados, y la cubierta es a dos aguas de teja de barro y estructura metálica. La carpintería es de madera y metálica, en algunos espacios como en el acceso la puerta, y el cielo raso es entablado de madera en algunas habitaciones.</p>

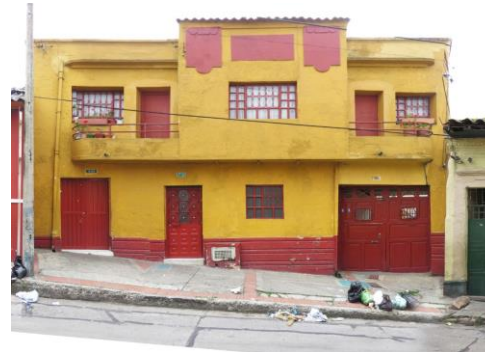
Fachada Norte

Valor estético: De acuerdo con lo descrito y su valoración histórica, el inmueble tiene una lectura difusa, ya que hace parte de una subdivisión predial no clara. En su fachada, el ático y los ornamentos, en el cuerpo en voladizo, son elementos comunes de las fachadas de casas de la época, enriqueciendo el perfil urbano de la manzana. Hace parte de un conjunto de inmuebles con características similares con los predios colindantes hacia el interior de la manzana.
