FICHA DE INVENTARIO Y VALORACIÓN DE BIENES CULTURALES INMUEBLES

1.1. Nombre del Bien	CL 6 A 8 45	1.2. Otros nombres	N.A.
1.3. Pertenece a valoración colectiva	No	1.4. Nombre	N.A.

3.1. Departamento	Bogotá	3.2. Municipio	Bogotá D.C.
3.3. Nomenclatura	CL 6 A 8 45	3.4. Nomenclatura antigua	N.A.
3.5. Barrio	Santa Bárbara Ctro	3.6. Código Barrio	003203
3.7. Dentro de sector urbano histórico	No	3.8. Nombre sector urbano	N.A.
3.9. No. de manzana	041	3.10. No. de predio	055
3.11. CHIP	AAA0033AAAF	3.12. Localidad	Candelaria
3.13. Dentro de perímetro urbano	Si	3.14. UPZ	94
3.15. Nombre UPZ	Candelaria

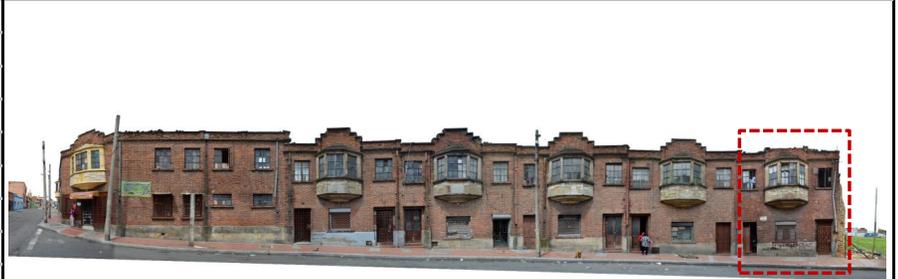
9. FOTOGRAFÍA DEL INMUEBLE

14. DESCRIPCIÓN				17. RESEÑA HISTÓRICA											
<p>Inmueble de 2 pisos paramentado en un predio medianero con forma rectangular, cuyas dimensiones son: frente de 7.11 m y fondo de 16.45 m, logrando una proporción de 1 a 2.3 veces aproximadamente, con frente sobre la Calle 4. La ocupación del predio se realiza a través de un volumen con patio lateral y traspatio. Se ingresa mediante un pasillo escalonado y un vestíbulo con unas escaleras al segundo piso; este a su vez conduce a través de una circulación en diagonal, al patio principal y a las habitaciones. El primer piso alberga un local comercial con acceso desde la calle y un baño; 4 habitaciones, una cocina y un baño compartido. El segundo piso alberga otras habitaciones y servicios. La fachada consta de 2 niveles en ladrillo a la vista, con zócalo revocado, una cornisa y un hastial escalonado en sus costados: el primer piso consta de 2 vanos laterales de acceso y uno central de ventana, todos con carpintería metálica. En el segundo piso sobresale un balcón tipo gabinete compuesto de tres cuerpos: una base en ladrillo con revoque imitación piedra y apoyada sobre una repisa, un cuerpo con 3 ventanas verticales acristaladas con estructura metálica y un remate de cubierta a tres aguas revocada; y una ventana rectangular en cada costado. El sistema estructural es de muros de carga en ladrillo, entrepiso en madera y cubierta a 2 aguas con estructura de madera y teja de barro. Carpintería de madera y metal, pisos en baldosas de cemento pintadas y mosaicos de cerámica, cielorraso machihembrado.</p>				<p>Inmueble construido en las primeras décadas del siglo XX en el periodo de la Transición, como parte de un conjunto arquitectónico de 7 unidades de vivienda que comparten características formales y arquitectónicas de estilo inglés. Destinado para uso mixto entre comercio y vivienda, en la actualidad conserva estos usos con el de vivienda como inquilinato. Es propiedad de la Academia Nacional de Medicina. No se conocen datos de autor, diseñador y constructor. Al observar el levantamiento y las aerofotografías históricas, no se advierten modificaciones importantes que alteren significativamente la lectura del inmueble, pero se presentan pérdidas en el hastial de la fachada; a nivel de conjunto, también es evidente el impacto de las demoliciones en la manzana y la construcción de una vía en la primera década del siglo XXI. No se conocen datos de solicitudes de intervención ni de antecedentes de archivo.</p>

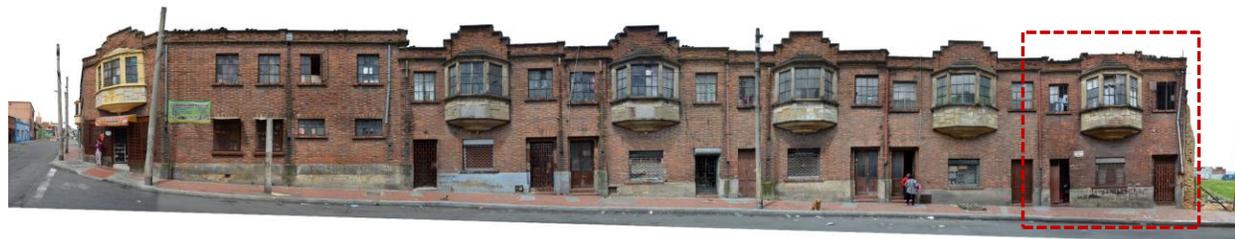
Fachada Norte

Valor estético: De acuerdo con lo descrito, el inmueble puede leerse integralmente y es representativo del periodo de la Transición, con una marcada influencia formal de la arquitectura inglesa del siglo XIX. Es destacable la simetría de la fachada en ladrillo a la vista, enfatizada con un balcón tipo gabinete y un remate de hastial escalonado en sus costados (que hoy presenta faltantes). El inmueble hace parte de un conjunto de características similares. Es de resaltar la particularidad de la configuración espacial interior, la cual distribuye los espacios en una retícula ortogonal de muros estructurada con circulaciones en diagonal, lo que le dota de dinamismo. Así mismo, resaltan las carpinterías de las barandas de la escalera en madera torneada y diseño de acabados de pisos.
