### FICHA DE INVENTARIO Y VALORACIÓN DE BIENES CULTURALES INMUEBLES

1.1. Nombre del Bien	CL 6 A 8 29	1.2. Otros nombres	N.A.
1.3. Pertenece a valoración colectiva	No	1.4. Nombre	N.A.

3.1. Departamento	Bogotá	3.2. Municipio	Bogotá D.C.
3.3. Nomenclatura	CL 6 A 8 29	3.4. Nomenclatura antigua	N.A.
3.5. Barrio	Santa Bárbara Ctro	3.6. Código Barrio	003203
3.7. Dentro de sector urbano histórico	No	3.8. Nombre sector urbano	N.A.
3.9. No. de manzana	041	3.10. No. de predio	057
3.11. CHIP	AAA0033AACX	3.12. Localidad	Candelaria
3.13. Dentro de perímetro urbano	Si	3.14. UPZ	94
3.15. Nombre UPZ	Candelaria

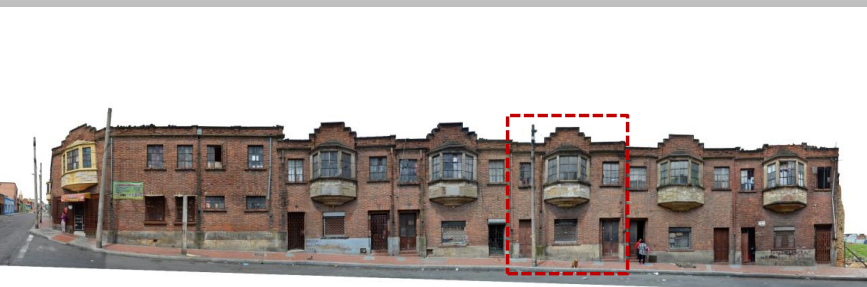
#### 9. FOTOGRAFÍA DEL INMUEBLE

<b>14. DESCRIPCIÓN</b>	
<p>Inmueble de 2 pisos paramentado en un predio medianero con forma rectangular, cuyas dimensiones son: frente de 7.2 m y fondo de 17 m, logrando una proporción de 1 a 2.3 veces aproximadamente, con frente sobre la Calle 4. La ocupación del predio se realiza a través de un patio lateral y un traspatio cubierto. Se ingresa mediante un pasillo escalonado y un vestíbulo con unas escaleras al segundo piso; este a su vez conduce a través de una circulación en diagonal, al patio principal y a las habitaciones. El primer piso alberga un local comercial con acceso desde la calle y un baño; 4 habitaciones, una cocina y un baño compartido. El segundo piso alberga otras habitaciones y servicios. La fachada consta de 2 niveles en ladrillo a la vista, con zócalo revocado, una cornisa y un hastial escalonado en sus costados: el primer piso consta de 2 vanos laterales de acceso y uno central de ventana, todos con carpintería metálica. En el segundo piso sobresale un balcón tipo gabinete compuesto de tres cuerpos: una base en ladrillo con revoque imitación piedra y apoyada sobre una repisa, un cuerpo con 3 ventanas verticales acristaladas con estructura metálica y un remate de cubierta a tres aguas revocada; y una ventana rectangular en cada costado. El sistema estructural es de muros de carga en ladrillo, entrepiso en madera y cubierta a 2 aguas con estructura de madera y teja de barro. Carpintería de madera y metal, pisos en baldosas de cemento pintadas y mosaicos de cerámica.</p>

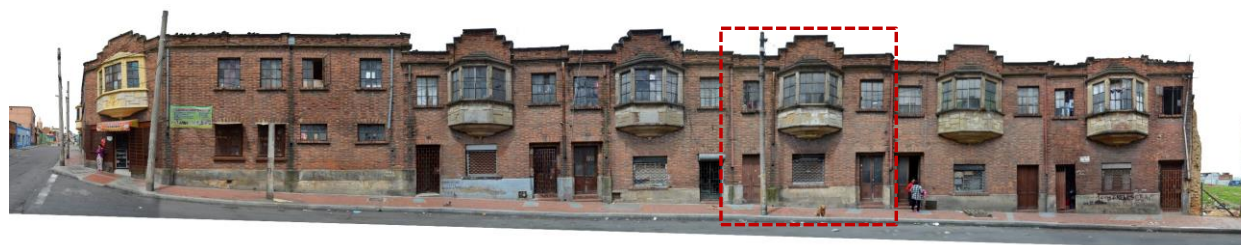
Fachada Norte

**Valor estético:** De acuerdo con lo descrito, el inmueble puede leerse integralmente y es representativo del período de la Transición, con una marcada influencia formal de la arquitectura inglesa del siglo XIX. Es destacable la simetría de la fachada en ladrillo a la vista, enfatizada con un balcón tipo gabinete y un remate de hastial escalonado en sus costados. El inmueble hace parte de un conjunto de características similares. Es de resaltar la particularidad de la configuración espacial interior, la cual distribuye los espacios en una retícula ortogonal de muros estructurada con circulaciones en diagonal, lo que le dota de dinamismo. Así mismo, resaltan las carpinterías de las barandas de la escalera en madera torneada y diseño de acabados de pisos.
