1. DENOMINACIÓN			
1.1. Nombre del Bien	CL 6 A 8 17	1.2. Otros nombres	N.A.
1.3. Pertenece a valoración colectiva	No	1.4. Nombre	N.A.

3. LOCALIZACIÓN			
3.1. Departamento	Bogotá	3.2. Municipio	Bogotá D.C.
3.3. Nomenclatura	CL 6 A 8 17	3.4. Nomenclatura antigua	N.A.
3.5. Barrio	Santa Bárbara Ctro	3.6. Código Barrio	003203
3.7. Dentro de sector urbano histórico	No	3.8. Nombre sector urbano	N.A.
3.9. No. de manzana	041	3.10. No. de predio	059
3.11. CHIP	AAA0033AAEA	3.12. Localidad	Candelaria
3.13. Dentro de perímetro urbano	Si	3.14. UPZ	94
3.15. Nombre UPZ	Candelaria

FICHA DE INVENTARIO Y VALORACIÓN DE BIENES CULTURALES INMUEBLES				USO EXCLUSIVO DEL MINISTERIO DE CULTURA		INMUEBLE No	MZ	041
		Código Nacional				Hoja 2		PR	059

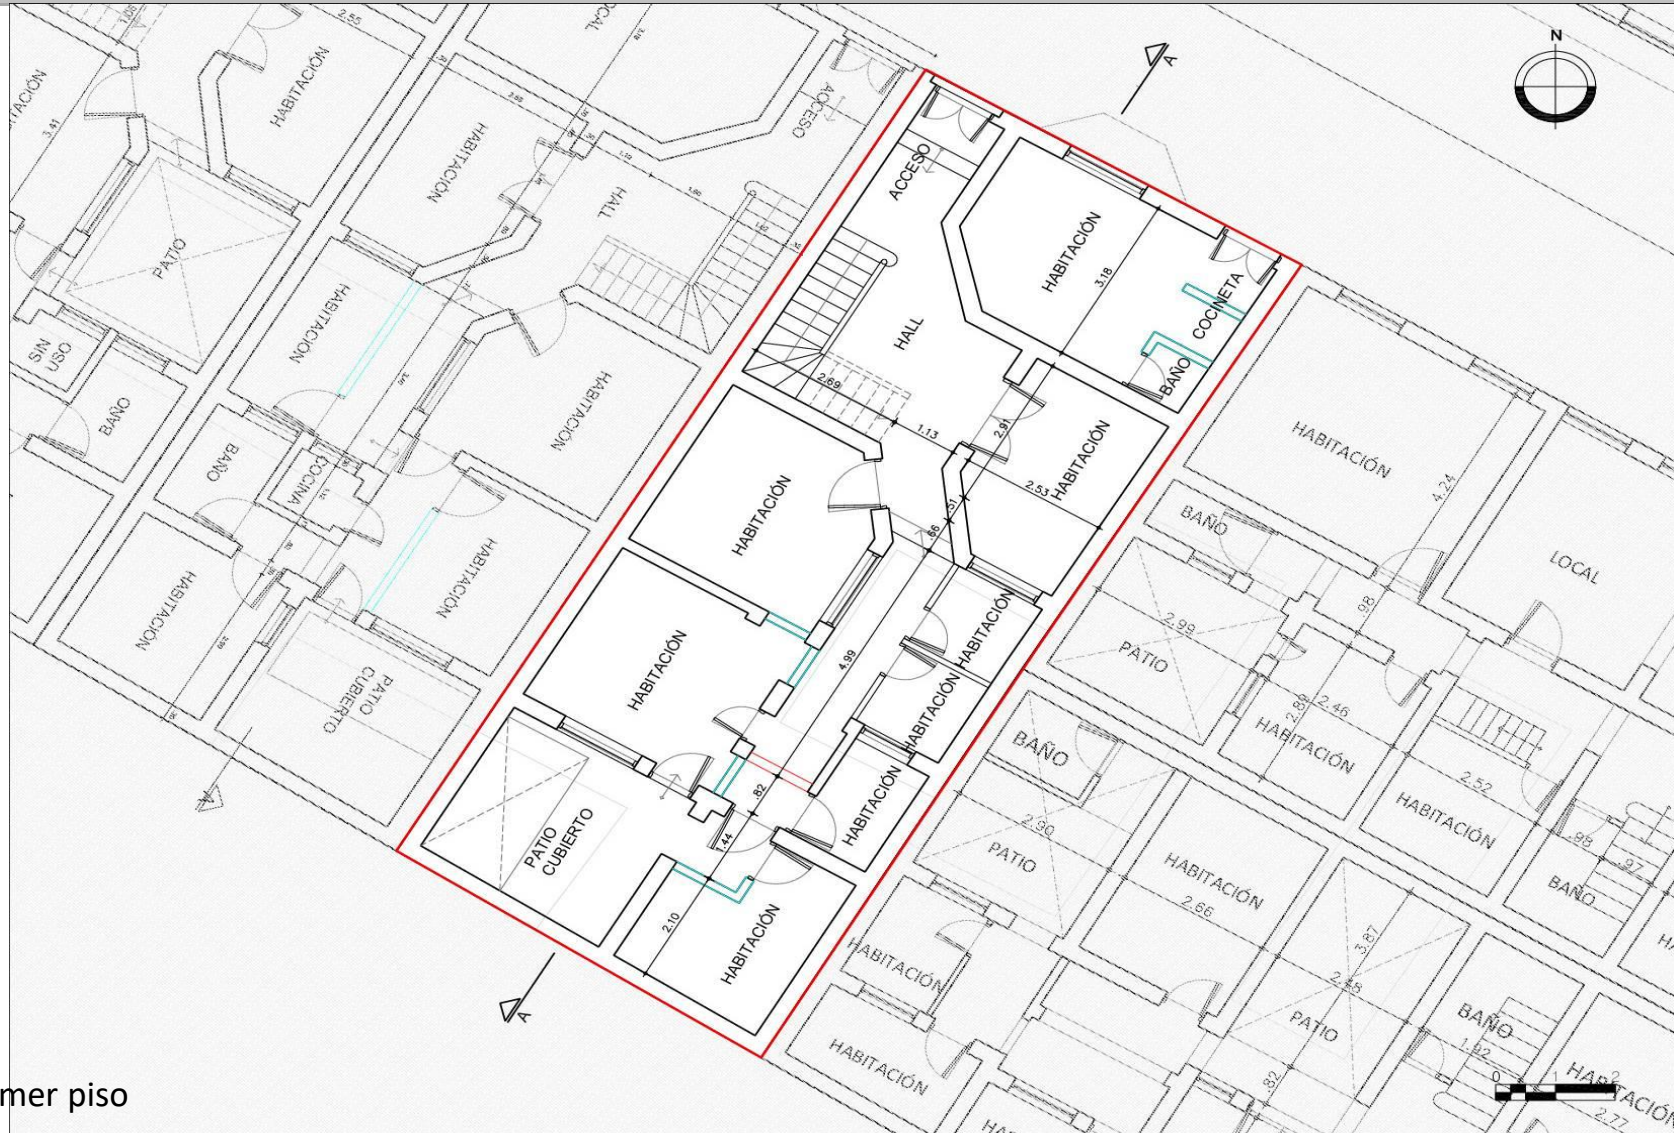
Planta primer piso

13.7. Teléfono	No documentado			No documentado						
13.8. Correo electrónico	No documentado			No documentado						
14. DESCRIPCIÓN										
<p>Inmueble de 2 pisos paramentado en un predio medianero con forma rectangular, cuyas dimensiones son: frente de 7.3 m y fondo de 17.4 m, logrando una proporción de 1 a 1.6 veces aproximadamente, con frente sobre la Calle 4. La ocupación del predio se realiza a través de un patio lateral y un traspatio cubierto. Se ingresa mediante un pasillo escalonado y un vestíbulo con unas escaleras al segundo piso; este a su vez conduce a través de una circulación en diagonal, al patio principal y a las habitaciones. El primer piso consta de una habitación con acceso independiente, con un baño y una cocineta; y 7 habitaciones más al interior. El segundo piso alberga otras habitaciones y servicios. La fachada consta de 2 niveles en ladrillo a la vista, con zócalo revocado, una cornisa y un hastial escalonado en sus costados: el primer piso consta de 2 vanos laterales de acceso y uno central de ventana, todos con carpintería metálica. En el segundo piso sobresale un balcón tipo gabinete compuesto de tres cuerpos: una base en ladrillo con revoque imitación piedra y apoyada sobre una repisa, un cuerpo con 3 ventanas verticales acristaladas con estructura metálica y un remate de cubierta a tres aguas revocada; y una ventana rectangular en cada costado. El sistema estructural es de muros de carga en ladrillo, entrepiso en madera y cubierta a 2 aguas con estructura de madera y teja de barro. Carpintería de madera y metal, pisos en baldosas de cemento pintadas y madera.</p>

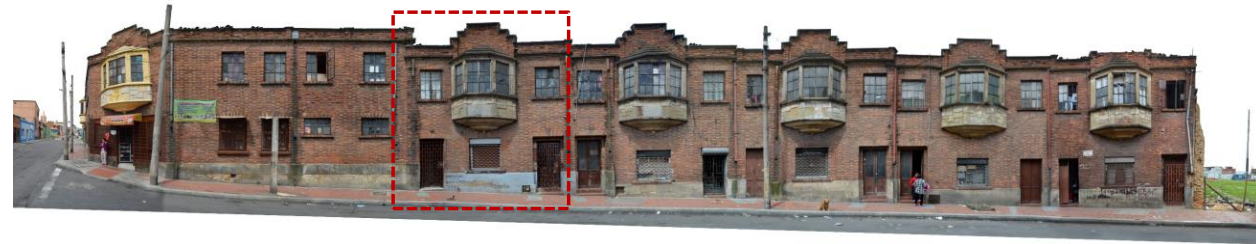
Fachada Norte

Valor estético: De acuerdo con lo descrito, el inmueble puede leerse integralmente y es representativo del período de la Transición, con una marcada influencia formal de la arquitectura inglesa del siglo XIX. Es destacable la simetría de la fachada en ladrillo a la vista, enfatizada con un balcón tipo gabinete y un remate de hastial escalonado en sus costados. El inmueble hace parte de un conjunto de características similares. Es de resaltar la particularidad de la configuración espacial interior, la cual distribuye los espacios en una retícula ortogonal de muros estructurada con circulaciones en diagonal, lo que le dota de dinamismo. Así mismo, resaltan las carpinterías de las barandas de la escalera en madera torneada y diseño de acabados de pisos.
