FICHA DE INVENTARIO Y VALORACIÓN DE BIENES CULTURALES INMUEBLES		USO EXCLUSIVO DEL MINISTERIO DE CULTURA		INMUEBLE No	MZ	041	
				Código Nacional		Hoja 1	PR	060

1. DENOMINACIÓN				8. LOCALIZACIÓN					
1.1. Nombre del Bien	KR 8 6 29	1.2. Otros nombres	N.A.

14. DESCRIPCIÓN

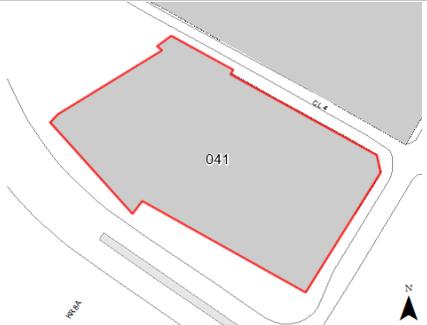
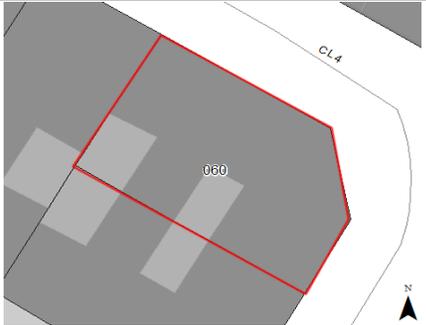
Inmueble de 2 pisos paramentado en un predio esquinero de forma rectangular con chaflán en la esquina, cuyas dimensiones son: frente de 9 m y fondo de 14,5 m, logrando una proporción de 1 a 1.6 veces aproximadamente, con frentes sobre calle 4 y la carrera 8. La ocupación del predio se realiza a través de dos patios laterales consecutivos (uno de ellos fue ocupado en el primer piso). Desde la Carrera 8 se accede por un pasillo con acceso lateral a una habitación, un baño y un local comercial; se continúa por un vestíbulo con unas escaleras al segundo piso, y una habitación en lo que era el patio; un pasillo conduce a las 2 habitaciones restantes y al otro patio. El segundo piso alberga otras habitaciones y servicios. Las fachadas son en ladrillo a la vista, con zócalo revocado, una cornisa y un remate de ático con hastial escalonado en sus costados, dispuesto sobre el chaflán: en el costado norte tiene 4 vanos rectangulares de ventana en cada nivel; el chaflán consta en el primer nivel de un acceso y una ventana de cada lado, y en el segundo nivel sobresale un gabinete (tiene tres cuerpos: una base en ladrillo con revoque imitación piedra y apoyada sobre una repisa, un cuerpo con 3 ventanas verticales y un remate con revoque moldurado); en el costado occidental presenta una configuración similar, con 3 vanos en cada nivel, uno de ellos de acceso principal y los demás de ventana. El sistema estructural es de muros de carga en ladrillo, entrepiso en madera y cubierta a 2 aguas con estructura de madera y teja de barro. Carpintería de madera y metal, pisos en baldosas de cemento pintadas.

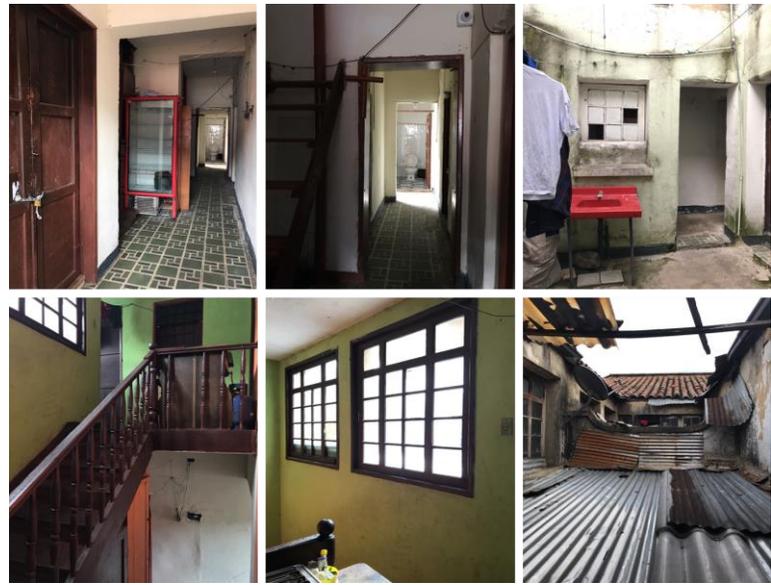
16. FOTOGRAFÍAS INTERIORES

Valor estético: De acuerdo con lo descrito, el inmueble puede leerse integralmente y es representativo del período de la Transición, con una marcada influencia formal de la arquitectura inglesa del siglo XIX. Es destacable la simetría de la fachada en ladrillo a la vista, enfatizada con un balcón tipo gabinete y un remate de hastial escalonado en sus costados, dispuesto sobre el chafalán. El inmueble hace parte de un conjunto de características similares. Así mismo, resaltan las carpinterías de las barandas de la escalera en madera torneada y el diseño de los acabados de piso.
