1. DENOMINACIÓN			
1.1. Nombre del Bien	KR 8 6 25	1.2. Otros nombres	N.A.
1.3. Pertenece a valoración colectiva	No	1.4. Nombre	N.A.

3. LOCALIZACIÓN			
3.1. Departamento	Bogotá	3.2. Municipio	Bogotá D.C.
3.3. Nomenclatura	KR 8 6 25	3.4. Nomenclatura antigua	N.A.
3.5. Barrio	Santa Bárbara Ctro	3.6. Código Barrio	003203
3.7. Dentro de sector urbano histórico	No	3.8. Nombre sector urbano	N.A.
3.9. No. de manzana	041	3.10. No. de predio	061
3.11. CHIP	AAA0033AAHY	3.12. Localidad	Candelaria
3.13. Dentro de perímetro urbano	Si	3.14. UPZ	94
3.15. Nombre UPZ	Candelaria

FICHA DE INVENTARIO Y VALORACIÓN DE BIENES CULTURALES INMUEBLES

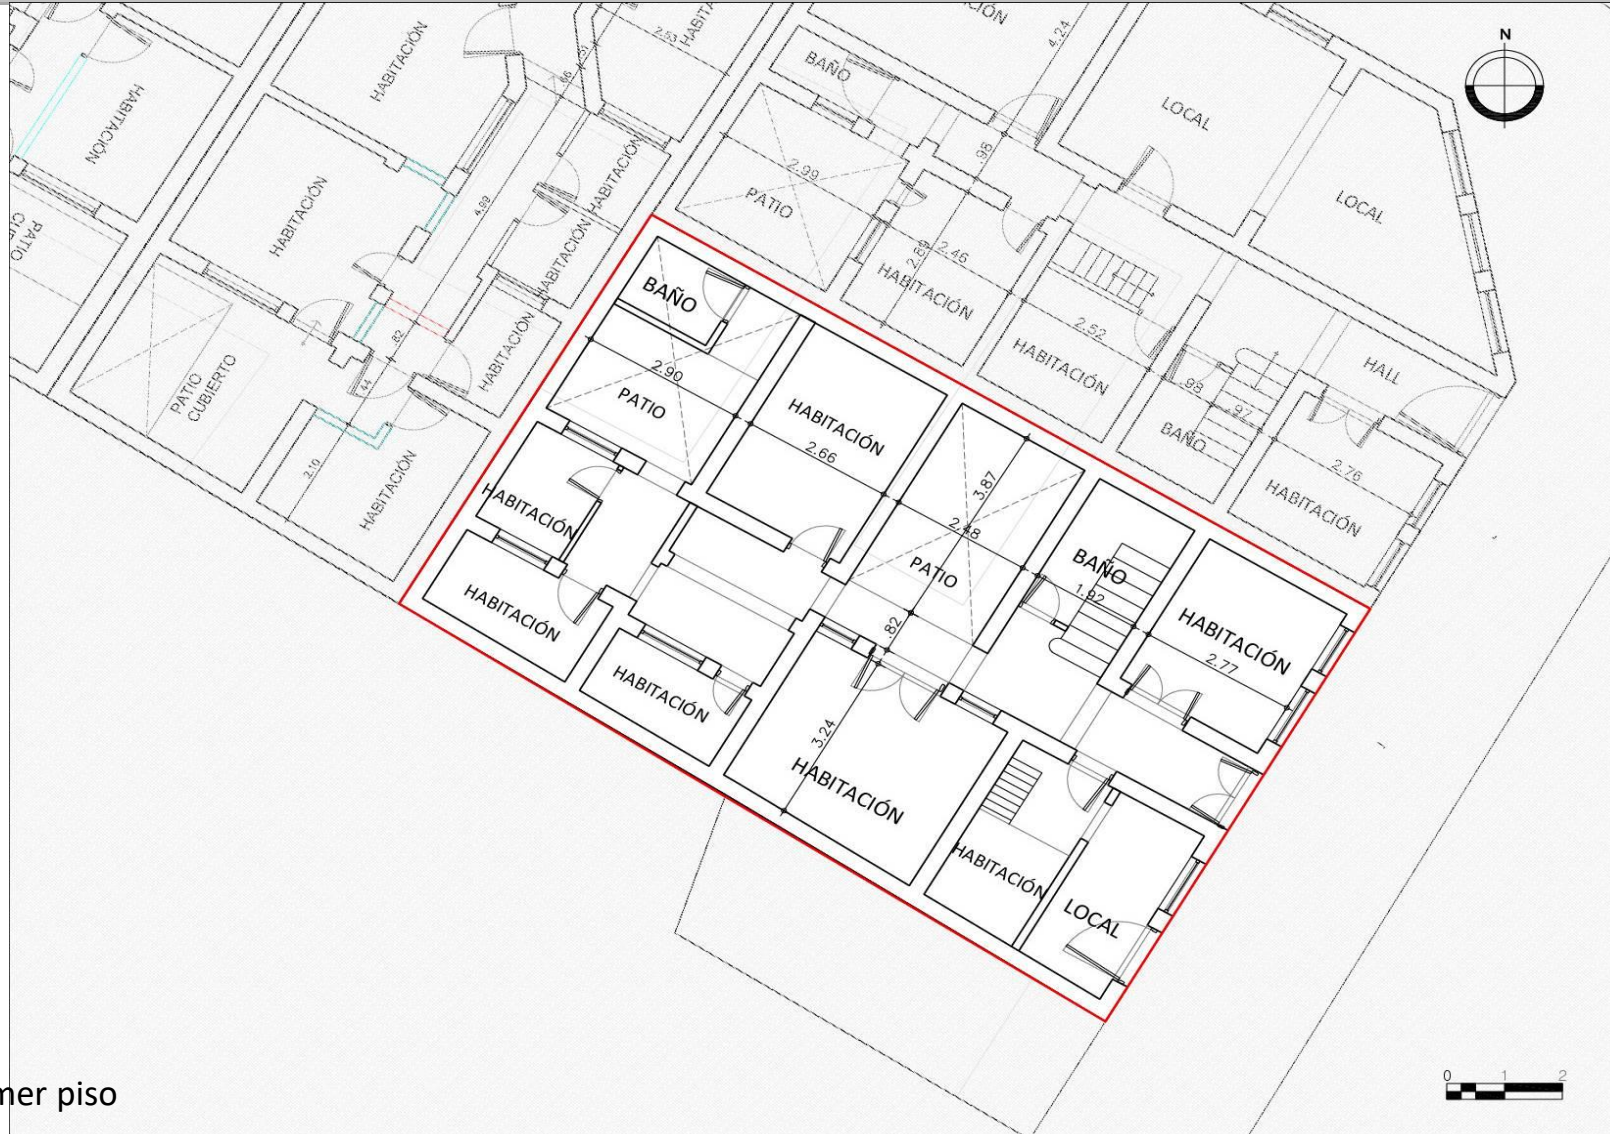
18. PLANIMETRÍA (PLANTA ARQUITECTÓNICA)

14. DESCRIPCIÓN
 Inmueble de 2 pisos paramentado en un predio medianero de forma rectangular, cuyas dimensiones son: frente de 9.10 m y fondo de 14.52 m, logrando una proporción de 1 a 1.6 veces aproximadamente, con frente sobre la Carrera 8. La ocupación del predio se realiza a través de un patio lateral y traspatio. Se ingresa a través de un pasillo y un vestíbulo con unas escaleras al segundo piso; este a su vez distribuye al patio lateral, 2 baños, 7 habitaciones y 2 locales (uno de ellos con acceso externo). El segundo piso alberga otras habitaciones y servicios. La fachada es de ladrillo a la vista y consta de 2 niveles con un zócalo revocado, una cornisa y un remate de ático con hastial escalonado en sus costados: el primer nivel tiene 3 vanos de ventana y uno de acceso; en el segundo nivel sobresale el balcón tipo gabinete, que se conforma de 3 cuerpos: uno de base en ladrillo con revoque imitación piedra y apoyado sobre una repisa, uno con 3 ventanas verticales y uno de remate con revoque moldurado a tres aguas; junto a este gabinete se disponen 3 ventanas rectangulares. El sistema estructural es de muros de carga en ladrillo, entrepiso en madera y cubierta a 2 aguas con estructura de madera y teja de barro. Carpintería de madera y metal, pisos en baldosas de cemento pintadas y madera.
