FICHA DE INVENTARIO Y VALORACIÓN DE BIENES CULTURALES INMUEBLES

1.1. Nombre del Bien	KR 3 ESTE 9 A 46	1.2. Otros nombres	Universidad Externado de Colombia
1.3. Pertenece a valoración colectiva	No	1.4. Nombre	N.A.

2.1. Grupo Patrimonial	Material	2.2. Subgrupo Patrimonial	Inmueble
2.3. Grupo	Arquitectónico	2.4. Subgrupo	Arquitectura institucional
2.5. Categoría	Edificación para educación	2.6. Subcategoría	Facultad universitaria

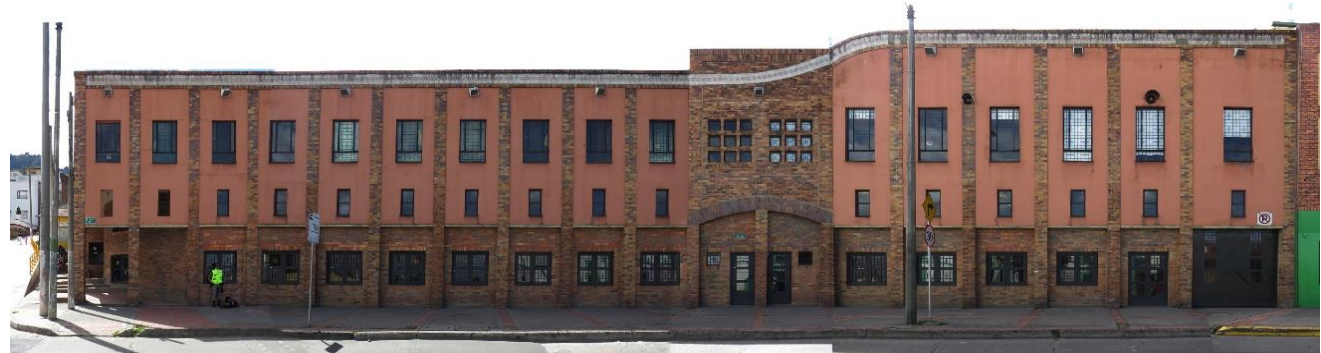
Fachada Occidente

Valor estético: De acuerdo con lo descrito y su valoración histórica, el inmueble puede leerse de forma integral, ya que no evidencia modificaciones desde su construcción. Su altura y el diseño de su fachada a partir de elementos repetitivos modulados por columnas con tratamiento de ladrillo a la vista, le permiten insertarse manera adecuada en los perfiles de la manzana, conformando un frente homogéneo y coherente con los inmuebles colindantes, a pesar de tratarse de construcciones de la última década del siglo XX en una manzana consolidada durante el siglo XIX.
