FICHA DE INVENTARIO Y VALORACIÓN DE BIENES CULTURALES INMUEBLES

1.1. Nombre del Bien	KR 4 ESTE 9 A 15	1.2. Otros nombres	N.A.
1.3. Pertenece a valoración colectiva	No	1.4. Nombre	N.A.

3.1. Departamento	Bogotá	3.2. Municipio	Bogotá D.C.
3.3. Nomenclatura	KR 4 ESTE 9 A 15	3.4. Nomenclatura antigua	N.A.
3.5. Barrio	San Francisco Rural	3.6. Código Barrio	003215
3.7. Dentro de sector urbano histórico	Si	3.8. Nombre sector urbano	Sector Urbano Antiguo
3.9. No. de manzana	020	3.10. No. de predio	016
3.11. CHIP	AAA0226LFNN	3.12. Localidad	Candelaria
3.13. Dentro de perímetro urbano	Si	3.14. UPZ	94
3.15. Nombre UPZ	Candelaria

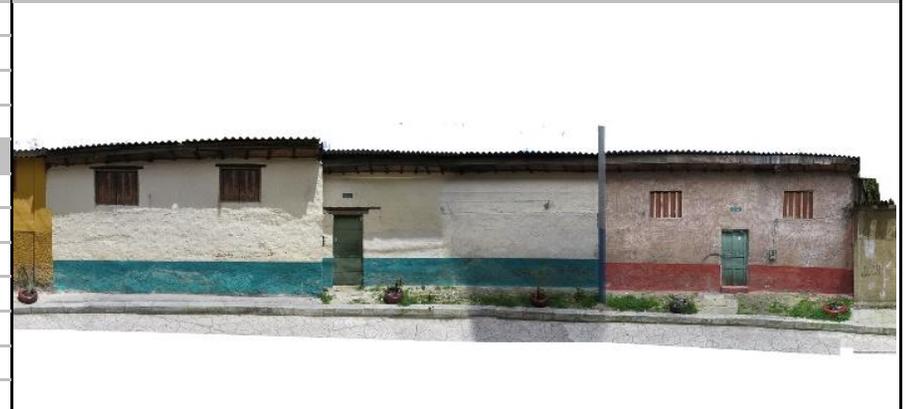
9. FOTOGRAFÍA DEL INMUEBLE

14. DESCRIPCIÓN
Inmueble de un piso paramentado en un predio medianero con forma irregular, cuyas dimensiones son frente de 18.84 m y fondo de 36.61 m, para una proporción de 1 a 1.9 veces, con frente sobre la Carrera 4 Este. Con el predio del lado norte, 013, conforma una unidad arquitectónica. La ocupación de los predios se realiza a través de un volumen compacto frontal con otro lateral posterior, de menores dimensiones. Se accede directamente a una planta libre con columnas de concreto y sin cerramiento posterior. El otro volumen está dividido en 3 espacios, también con uso de bodega, cada uno con acceso desde el patio. La fachada consta de un cuerpo con vanos verticales, zócalo pintado y alero de caja en madera sobre canes. Está resuelta en 2 planos paramentados, diferenciados por una discontinuidad en el paramento. Cuenta con 2 vanos de acceso y 4 altos de ventana, todos desprovistos de ornamento y con dintel de madera expuesto. Su cubierta es a 2 aguas en teja de asbesto cemento con estructura de cerchas metálicas. Conserva las carpinterías de madera.

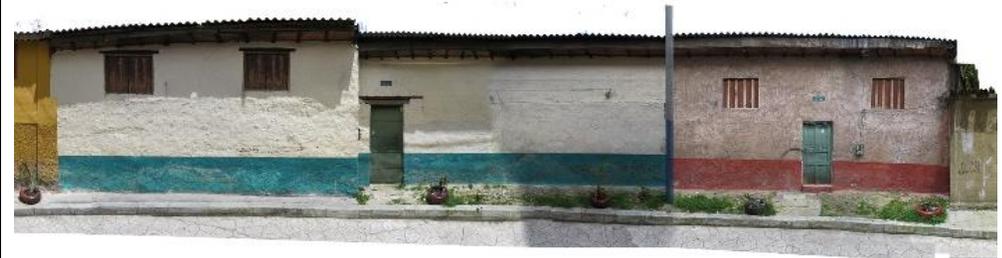
Fachada Norte

Valor estético: El inmueble conserva la fachada original, con vanos desprovistos de ornamento, y con una altura y elementos arquitectónicos que le permiten insertarse de manera armónica en el perfil urbano. Su interior no corresponde a la estética original, sin embargo, conserva su proporción y mantiene la homogeneidad de la manzana. No se conocen datos o valoraciones previas que soporten su valor estético.
