**FICHA DE INVENTARIO Y VALORACIÓN DE BIENES CULTURALES INMUEBLES**

INMUEBLE No MZ 023

Hoja 1 PR 011

1.1. Nombre del Bien	CL 9 3 75 ESTE	1.2. Otros nombres	N.A.
1.3. Pertenece a valoración colectiva	No	1.4. Nombre	N.A.

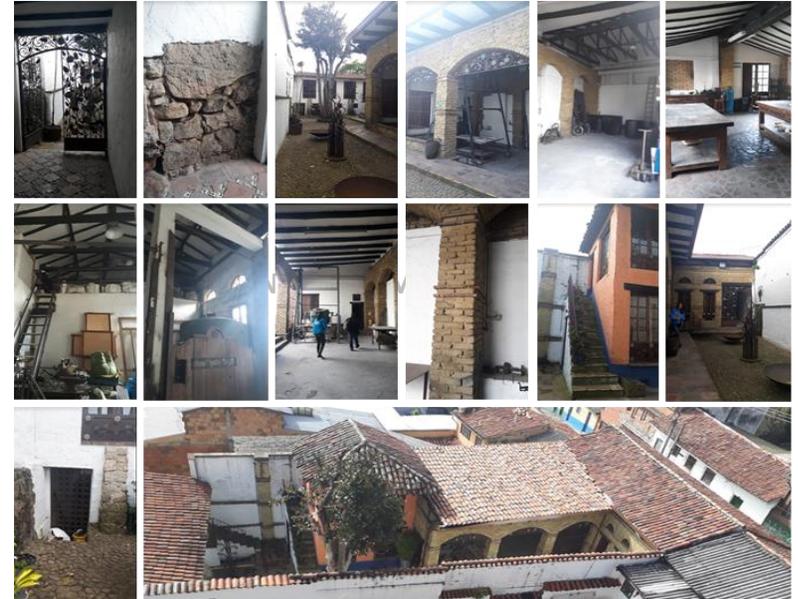
#### 16. FOTOGRAFÍAS INTERIORES

Inmueble de un piso con mezzanine a nivel de la calle y un piso y semisótano en la parte posterior, emplazado en un predio medianero irregular cuyas dimensiones son: frente de 12.70 m y 28.86 m de fondo logrando una proporción de 1 a 2.27. La ocupación del predio se realiza a través de 2 volúmenes, uno frontal en forma de L y otro de una crujía localizado en la parte posterior. La fachada se compone de un zócalo de pintura; un vano de acceso lateral con portada de ladrillo, y 2 vanos de ventanas rectangulares con dinteles de madera a la vista. El conjunto remata con un alero de caja sobre canes de madera rolliza. El interior se compone de un zaguán sobre el costado oriental, el cual comunica con el patio lateral y con el volumen posterior, el cual cuenta con un espacio de taller de un nivel y semisótano con un depósito. En la parte frontal se dispone un volumen en el que funciona otro espacio de taller en el primer piso y un depósito en el mezzanine. Sistema estructural de muros de base de piedra y de carga en ladrillo con arcos de medio punto rebajado. Acabado de revoque y pintura. Pisos de piedra, cerámica de barro cocido y concreto a la vista. Carpintería de madera y metal. Cubierta a 2 aguas en teja de barro y estructura de madera rolliza.

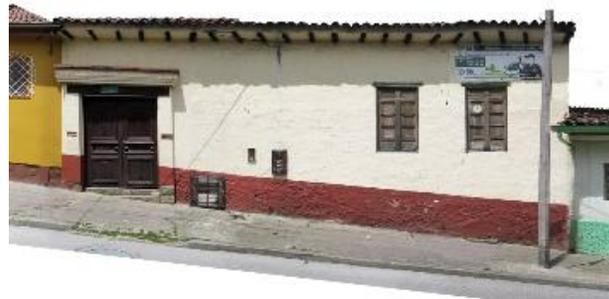
Fachada Norte

Valor estético: De acuerdo con lo descrito y su valoración histórica, el inmueble puede leerse de forma integral a pesar de sus modificaciones, es una edificación representativa del periodo Republicano y de la consolidación urbana de la época. Aunque su fachada es de una gran sencillez, en el interior se destacan los acabados del piso en cerámica de barro cocido y piedra, así como los muros de ladrillo a la vista con incrustaciones intermedias de cerámica de barro cocido y el uso de arcos de medio punto rebajado.
