FICHA DE INVENTARIO Y VALORACIÓN DE BIENES CULTURALES INMUEBLES

| 1.1. Nombre del Bien | CL 9 3 83 ESTE | 1.2. Otros nombres | N.A. |

| 3.3. Nomenclatura | CL 9 3 83 ESTE | 3.4. Nomenclatura antigua | N.A. |

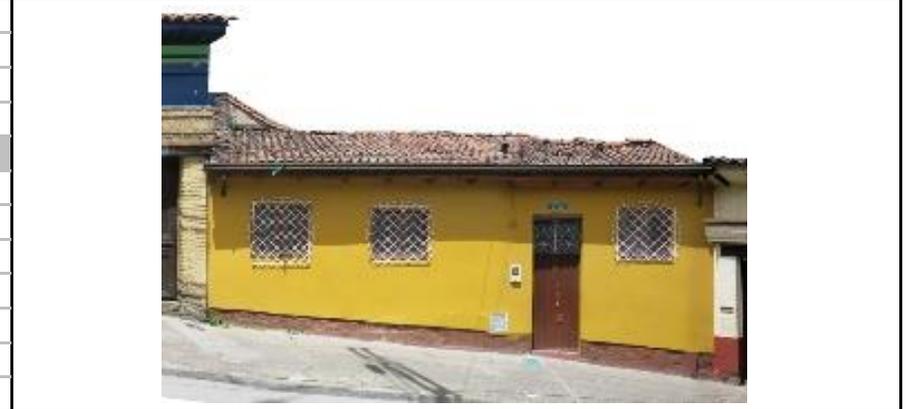
9. FOTOGRAFÍA DEL INMUEBLE

Inmueble de un piso emplazado en un predio medianero irregular cuyas dimensiones son: frente de 10.50 m y 28.60 m de fondo logrando una proporción de 1 a 2.72. La ocupación del predio se realiza a través de dos volúmenes, uno frontal y más antiguo en forma de L y otro localizado en la parte posterior. El interior se compone de un corredor central que comunica con una sala-comedor, alrededor de la cual se disponen 3 alcobas y un baño. La crujía lateral cuenta con una galería abierta delimitada mediante columnas de sección cuadrada con revestimiento de revoque y pintura; esta comunica con 3 alcobas, una cocina, un baño, una zona de ropas y un depósito exento en la parte posterior. La fachada se compone de un sobre cimiento de piedra pintada a la vista; un vano de acceso con puerta en metal y 3 vanos de ventanas rectangulares con dinteles de madera a la vista y rejas en carpintería metálica. El conjunto remata con un alero de caja sobre canes de madera. Los muros cuentan con un acabado de revoque y pintura. Su carpintería es de madera y metal, y su cubierta es a 2 aguas en teja de barro, secciones en teja translúcida y de fibrocemento.

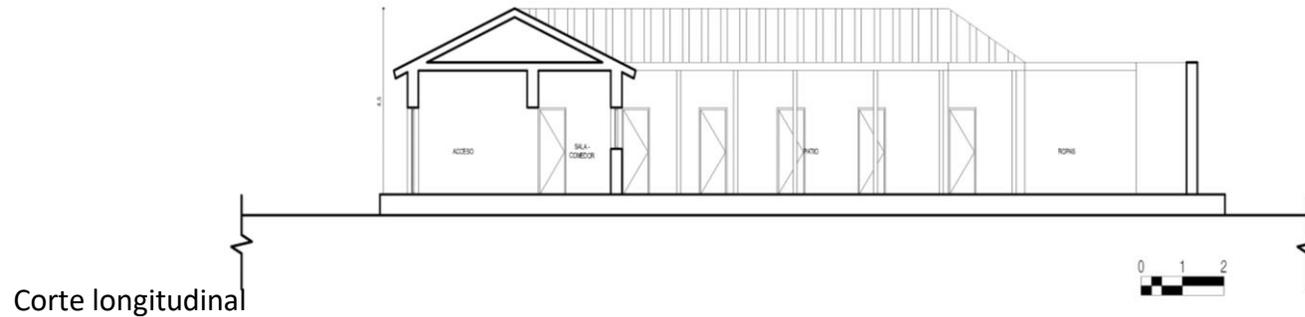
Fachada Norte

Valor histórico: Inmueble correspondiente al periodo Republicano construido a finales del siglo XIX. De este periodo conserva su volumen frontal en forma de L, en el cual se pueden apreciar técnicas constructivas y materiales usados en la época, en especial en su cubierta con acaba de teja de barro.
