**FICHA DE INVENTARIO Y VALORACIÓN DE BIENES CULTURALES INMUEBLES**
**USO EXCLUSIVO DEL MINISTERIO DE CULTURA**

1.1. Nombre del Bien	CL 9 3 91 ESTE	1.2. Otros nombres	N.A.
1.3. Pertenece a valoración colectiva	No	1.4. Nombre	N.A.

3.1. Departamento	Bogotá	3.2. Municipio	Bogotá D.C.
3.3. Nomenclatura	CL 9 3 91 ESTE	3.4. Nomenclatura antigua	N.A.
3.5. Barrio	San Francisco Rural	3.6. Código Barrio	003215
3.7. Dentro de sector urbano histórico	Si	3.8. Nombre sector urbano	Sector Urbano Antiguo
3.9. No. de manzana	023	3.10. No. de predio	013
3.11. CHIP	AAA0144PTKC	3.12. Localidad	Candelaria
3.13. Dentro de perímetro urbano	Si	3.14. UPZ	94
3.15. Nombre UPZ	Candelaria

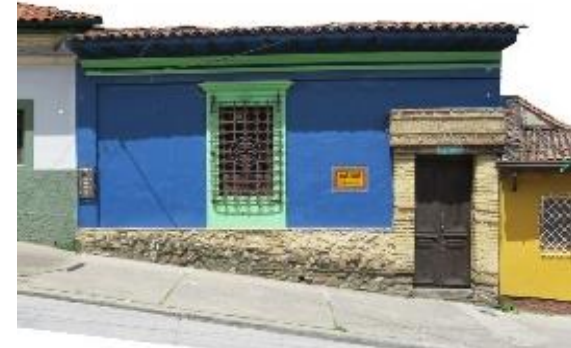
**9. FOTOGRAFÍA DEL INMUEBLE**

Inmueble de 1 piso en la parte frontal y 3 pisos en la parte posterior, emplazado en un predio medianero irregular cuyas dimensiones son: frente de 8.10 m y 28.75 m de fondo logrando una proporción de 1 a 3.54. La ocupación del predio se realiza a través de 2 volúmenes: uno de un nivel con mezzanine en la parte frontal; y otro en la parte posterior en el cual se emplaza una torre de 3 niveles. El interior del primer volumen se compone de un zaguán que comunica con un corredor, el cual distribuye a una oficina principal con mezzanine y a una oficina anexa de un solo nivel, un taller y un patio lateral oriental. El volumen posterior alberga un espacio de un nivel con una sala de exposiciones, un depósito y un baño; en un costado se anexa la torre de 3 niveles compuesta de un recibidor con unas escaleras en el primer nivel y 2 zonas de estar en el segundo y tercer nivel. Este volumen comunica con el patio posterior contenido en los predios 015 y 016; el primero es un espacio libre de un nivel con mezzanine para uso de taller y el segundo es un espacio de vivienda compuesto de 2 cocinas, un baño, un vestier, una sala comedor y alcobas en el segundo nivel; hay una bodega de vinos en el sótano. La fachada se compone de un sobre cimientado en piedra a la vista, un acceso lateral con portada de ladrillo a la vista y una ventana rectangular con marco, cornisa y una reja en forjado de hierro que sobresale. El conjunto remata con una cornisa y alero de caja sobre canes de madera. Sistema estructural de muros de carga de adobe y ladrillo. Sus pisos son de madera y cerámica de barro cocido. Carpintería de madera y metal. Cubierta a 2 aguas en teja de barro, teja traslúcida y de fibrocemento sobre estructura de madera rolliza.
