FICHA DE INVENTARIO Y VALORACIÓN DE BIENES CULTURALES INMUEBLES

USO EXCLUSIVO DEL MINISTERIO DE CULTURA		INMUEBLE No	MZ	023
Código Nacional		Hoja 1	PR	016

1.1. Nombre del Bien	KR 4 ESTE 8 35	1.2. Otros nombres	N.A.
1.3. Pertenece a valoración colectiva	No	1.4. Nombre	N.A.

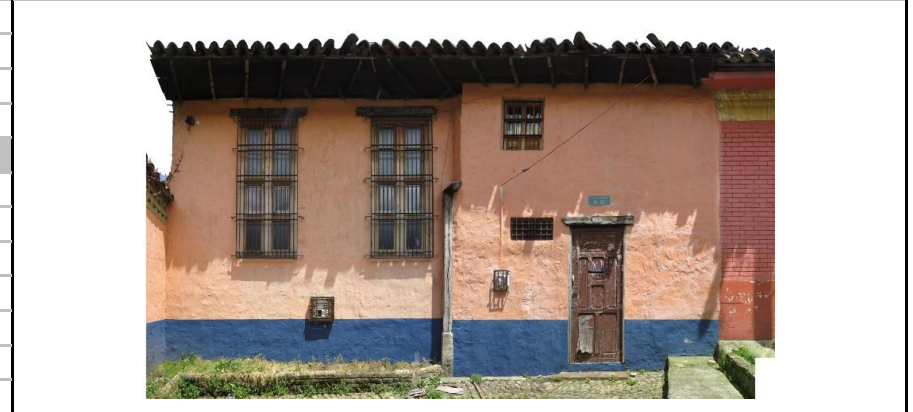
9. FOTOGRAFÍA DEL INMUEBLE

Inmueble de 2 pisos y un sótano emplazado en un predio medianero irregular cuyas dimensiones son: frente de 10.80 m y 15.55 m de fondo logrando una proporción de 1 a 1.43. La ocupación del predio se realiza a través de un volumen de 2 niveles en la parte frontal y de 2 niveles y un sótano en la parte posterior. A través de un acceso lateral se ingresa a una cocina comunicada con un vestier. Desde el patio se ingresa al lado sur del volumen que consiste en una vivienda de 2 niveles, en el primer nivel se localiza una sala-comedor, un baño y una cocina. A través del patio anteriormente mencionado, se comunica con los inmuebles de los predios 013 y 015, en el primero se ubican 2 volúmenes, uno de 1 piso y otro de un piso con una torre de 3 niveles; en el segundo predio se encuentra un volumen de planta libre que funciona como taller. La fachada se compone de 2 planos verticales: el primero que continua con el paramento, cuenta con un zócalo de pintura, un acceso lateral rematado con un dintel de madera y una ventana rectangular más pequeña en la parte superior. En el segundo plano, retrocedido del paramento, hay 2 vanos de ventana alargados verticalmente. El conjunto remata con una cornisa y alero de caja sobre canes de madera. Su cubierta es a 2 aguas en teja de barro.

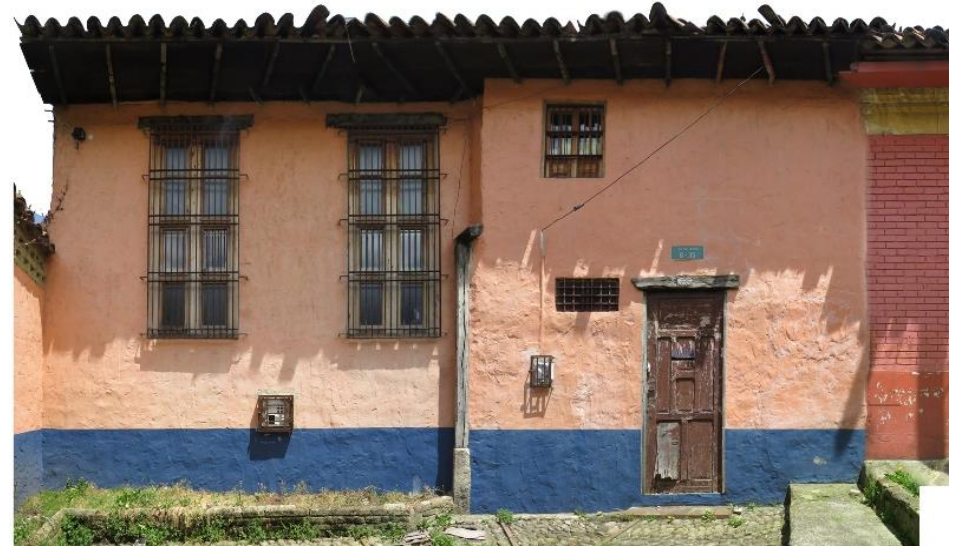
Fachada Oriente

Valor estético: De acuerdo con lo descrito y su valoración histórica, el inmueble puede leerse de forma integral a pesar de sus modificaciones, es una edificación representativa del periodo Republicano y de la consolidación urbana de la época. Su altura equivalente a los inmuebles colindantes y los elementos de fachada que comparte con estos, como su zócalo y remate de cubierta con alero, ayudan a la conformación de un perfil urbano homogéneo.
