FICHA DE INVENTARIO Y VALORACIÓN DE BIENES CULTURALES INMUEBLES

INMUEBLE No MZ 001

1.1. Nombre del Bien	KR 15 12 72	1.2. Otros nombres	N.A.
1.3. Pertenece a valoración colectiva	No	1.4. Nombre	N.A.

Instituto Distrital de Patrimonio Cultural	Diligenció:	PEMP Patrimonio Inmueble	Código de identificación	Hoja 1
	Fecha:	2016-2017		
	Revisó:	PEMP Patrimonio Inmueble	004103001012	de 5
	Fecha:	2018

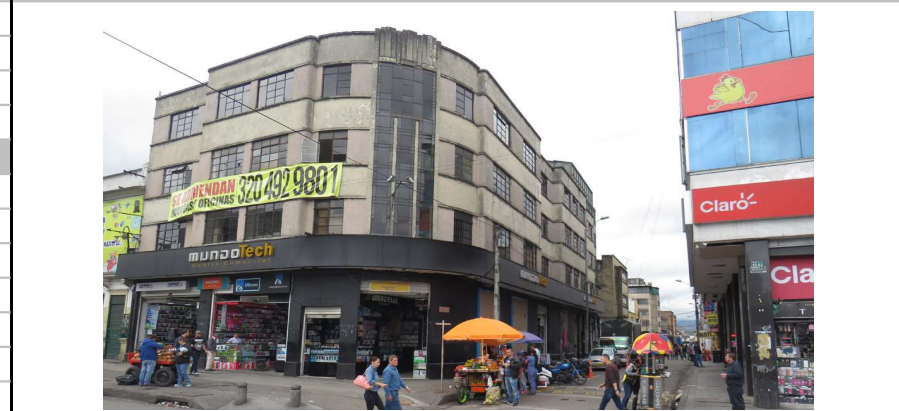
9. FOTOGRAFÍA DEL INMUEBLE

Inmueble de 4 pisos paramentado en un predio esquinero con forma rectangular, sus dimensiones son: frente de 32,64 m y fondo de 15,69 m, logrando una proporción de 1 a 2,08, con frentes sobre la AC 13 y la KR 15. El emplazamiento del inmueble se realiza mediante un volumen con sucesión de tres patios laterales, con ochave curvo en la esquina. La fachada consta de 2 cuerpos continuos en ambos costados: el primer cuerpo es como el basamento que abarca el piso 1 de uso comercial, cubierto con módulos rectangulares de granito lavado y pintura, con 9 vanos rectangulares: 8 de acceso y 1 de ventana. El cuerpo superior consta de un volumen en voladizo, con planos intercalados: 3 sobresalen y 4 mantienen el paramento. La fachada es de 3 pisos, con 39 ventanas rectangulares intercaladas por 3 bandas de antepecho y ático. El ochave posee 3 delgadas hileras verticales de vanos rectangulares, y remata con 3 molduras de rectángulos. En el piso 1 se accede a los locales por ambos costados. Sobre la KR 15 se accede al piso 2, que consta de oficinas y bodegas, a través de un tramo recto de escalera que entrega a un hall, allí se ubica otra escalera en espiral, estilo Art Deco, que lleva a los pisos 3 y 4. Los espacios se organizan en dos crujiás conectadas mediante una circulación central. El cuarto piso es una planta libre con los servicios ubicados en el costado oriental. Sistema estructural en pórticos de concreto, cubierta soportada con vigas de concreto y viguetas de madera. Muros de carga en ladrillo con revoque y pintura. Pisos en cerámica industrial, baldosa de cemento, escaleras en granito pulido. Carpintería en metal y madera. Se retiró el cielo raso en machihembrado del cuarto piso. Presenta deterioro en su fachada por el desprendimiento de pintura, oxidación de la carpintería y grafitis, al igual que en los acabados de cielo raso, muros y pisos. El mal uso de los avisos publicitarios sobre el inmueble, deteriora y oculta sus valores estéticos.
