FICHA DE INVENTARIO Y VALORACIÓN DE BIENES CULTURALES INMUEBLES
USO EXCLUSIVO DEL MINISTERIO DE CULTURA

INMUEBLE No MZ 007

1.1. Nombre del Bien	Hospital-morgue antigua escuela nacional de medicina	1.2. Otros nombres	Dirección de reclutamiento del ejército
1.3. Pertenece a valoración colectiva	No	1.4. Nombre	N.A.

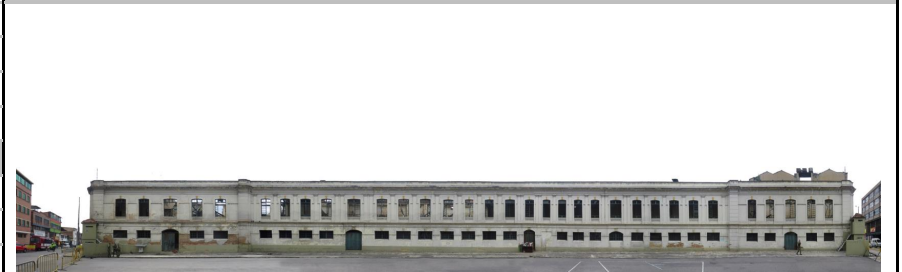
9. FOTOGRAFÍA DEL INMUEBLE

Inmueble de 2 pisos paramentado en un predio longitudinal que abarca todo el frente de la manzana sobre la Carrera 15, sus dimensiones son: 119,8 m de frente por 3,7 m de fondo, logrando una proporción de 1 a 32,37 veces aproximadamente. Su fachada cuenta con dos pisos separados por una cornisa longitudinal que recorre todo el edificio, en el primer piso se ubica una fila de ventanas de forma rectangular que son interrumpidas por vanos de puertas de forma de arco rebajado, estos cuentan con un marco en la parte superior. En el segundo piso, siguiendo el eje de localización de los vanos del anterior, se localizan vanos de ventanas alargados con forma de arco rebajado igual que las puertas. En este piso todos los vanos cuentan con un marco completo. Un aplique se localiza en la clave de todos los vanos. Verticalmente la fachada se encuentra dividida por pilastras en tres secciones, la del centro y más alargada, se encuentra levemente retrocedida. El conjunto remata en una cornisa superior y un ático que oculta su cubierta. Según el estudio realizado por el IDPC, el sistema portante del edificio son muros de carga de ladrillo, con pañetes y pega en mezcla de cal y arena. La cubierta es un agua soportada en cerchas de madera apoyadas en pequeños muretes de ladrillo.

Valor Histórico: Inmueble construido entre 1934 y 1936, aunque el edificio no parece haber sufrido variaciones considerables en sus aspectos formales y espaciales, su abandono después de la intervención de la "Calle el Bronx" lo han deteriorado. Actualmente se encuentra en un grave estado de deterioro, presentando pérdidas en su cubierta y muros internos, es de resaltar el mantenimiento que ha recibido su fachada.
