FICHA DE INVENTARIO Y VALORACIÓN DE BIENES CULTURALES INMUEBLES

INMUEBLE No MZ 010

1.1. Nombre del Bien	CL 12 15 52	1.2. Otros nombres	N.A.
1.3. Pertenece a valoración colectiva	No	1.4. Nombre	N.A.

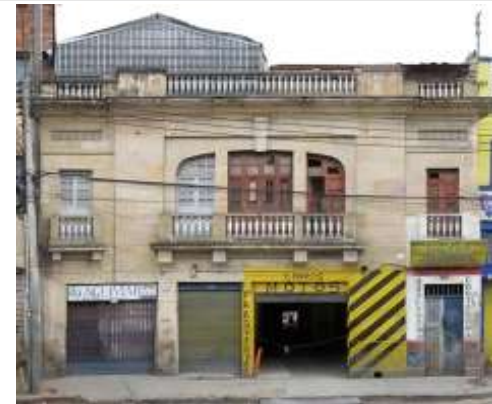
9. FOTOGRAFÍA DEL INMUEBLE

Inmueble de 3 pisos paramentado en un predio medianero rectangular, sus dimensiones son: frente de 13,5 m y fondo de 42,29 m, con una proporción de 1 a 3.13, con frente sobre la CL 12. La ocupación del predio es total a través de varios volúmenes. El piso 1 funciona como parqueadero, en su parte frontal se localiza un habitación, y en su mitad algunos espacios que funcionan como depósitos y baños. Actualmente se conecta desde su parte posterior con el predio 025, que también funciona como parqueadero. La fachada consta de 2 cuerpos: el cuerpo 1 (cubierto en piedra pulida) abarca los pisos 1 y 2. El piso 1 posee 4 vanos rectangulares de acceso de piso a techo. El piso 2 consta de 3 balcones en voladizo sobre ménsulas, con balaustres de concreto y carpintería original de madera: en el centro se ubica un balcón con 3 vanos curvados. Está enmarcado con un plano que sobresale, rematado con un relieve rectangular. En cada costado, se dispone un balcón con vano rectangular, rematado con una incrustación rectangular de figuras orgánicas. El conjunto remata con una gran cornisa y balaustrada. El cuerpo 2 (añadido en el costado sur) consta de 2 volúmenes rectangulares retrocedidos que conforman el piso 3, con cubierta a 2 aguas, uno cerrado con estructura metálica reticular y otro abierto. Su sistema estructural ha sido modificado ya que según registro fotográfico cuenta con pórticos de concreto en algunos espacios. La cubierta aún conserva parte de la teja de barro en la crujía que se mantiene, el área restante es en teja traslúcida y de asbesto cemento.
