FICHA DE INVENTARIO Y VALORACIÓN DE BIENES CULTURALES INMUEBLES
USO EXCLUSIVO DEL MINISTERIO DE CULTURA

INMUEBLE No MZ 012

1.1. Nombre del Bien	KR 15 10 75	1.2. Otros nombres	N.A.
1.3. Pertenece a valoración colectiva	No	1.4. Nombre	N.A.

3.1. Departamento	Bogotá	3.2. Municipio	Bogotá D.C.
3.3. Nomenclatura	KR 15 10 75	3.4. Nomenclatura antigua	N.A.
3.5. Barrio	Voto Nacional	3.6. Código Barrio	004103
3.7. Dentro de sector urbano histórico	No	3.8. Nombre sector urbano	N.A.
3.9. No. de manzana	012	3.10. No. de predio	036
3.11. CHIP	AAA0034KAJZ	3.12. Localidad	Mártires
3.13. Dentro de perímetro urbano	Si	3.14. UPZ	102
3.15. Nombre UPZ	La Sabana

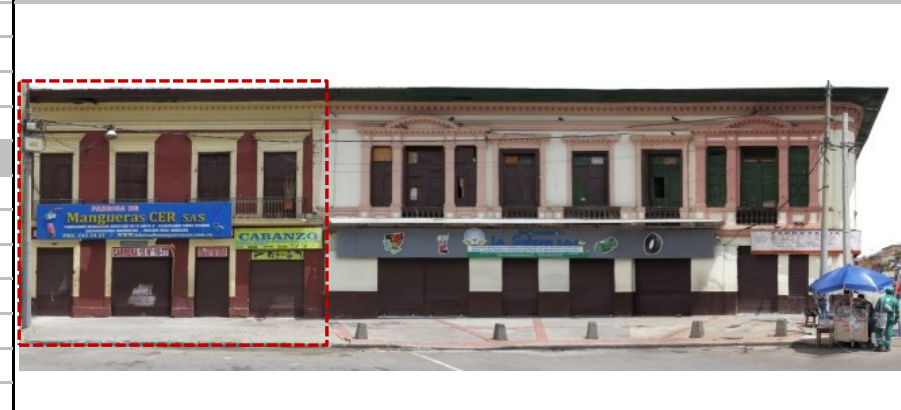
9. FOTOGRAFÍA DEL INMUEBLE

Inmueble de 2 pisos paramentado en un predio medianero con forma rectangular. Sus dimensiones son: frente de 12.19 m y fondo de 36.7 m, logrando una proporción de 1 a 3 veces aproximadamente, con frente sobre la Carrera 15. La ocupación del predio se realiza mediante un volumen de planta rectangular con ocupación total. El primer nivel consta de 2 locales con acceso desde la calle, cada uno con bodegas y servicios en la parte posterior, los cuales fueron añadidos en estructura a doble altura de pórticos de concreto y mampostería de ladrillo. Al segundo nivel, del que solo se conserva la parte frontal, se accede por el costado sur a través de escaleras independientes. La fachada consta de 2 niveles diferenciados por una cornisa, con vanos verticales, zócalo revocado, cornisa denticular y alero de madera. Está resuelta en el plano de paramento y tiene una composición simétrica organizada por 4 ejes verticales: El primer piso consta de 4 vanos de acceso a los locales comerciales, con marco de realce y modificación en sus proporciones. El segundo piso consta de 4 vanos de puerta ventana con baranda de tribuna a ras de muro, y marco de realce con friso y cornisa dentada. Resalta el trabajo en forjado de hierro de las barandas, que combina figuras curvilíneas y rectas. Su sistema estructural es de muros de adobe y mampostería de ladrillo con pañete y pintura, entrepisos de madera y columnas de concreto, y cubierta a dos aguas en teja de barro y traslúcida, con estructura de madera y metálica. Cuenta con cielorraso revocado.

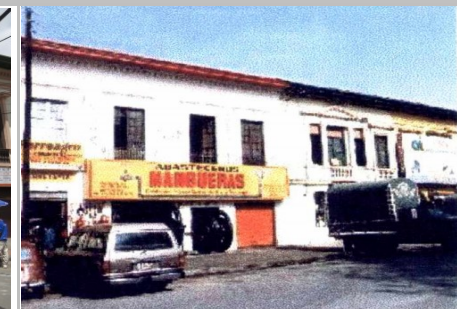
11. FOTOGRAFÍA ANTIGUA

Fuente: Recorridos fotográficos por el centro de Bogotá, Noviembre 1981 - Febrero 1982. Colcultura
