**FICHA DE INVENTARIO Y VALORACIÓN DE BIENES CULTURALES INMUEBLES**

1.1. Nombre del Bien	CL 11 17 60	1.2. Otros nombres	N.A.
1.3. Pertenece a valoración colectiva	No	1.4. Nombre	N.A.

3.1. Departamento	Bogotá	3.2. Municipio	Bogotá D.C.
3.3. Nomenclatura	CL 11 17 60	3.4. Nomenclatura antigua	N.A.
3.5. Barrio	Voto Nacional	3.6. Código Barrio	004103
3.7. Dentro de sector urbano histórico	No	3.8. Nombre sector urbano	N.A.
3.9. No. de manzana	021	3.10. No. de predio	007
3.11. CHIP	AAA0034KSSY	3.12. Localidad	Mártires
3.13. Dentro de perímetro urbano	Si	3.14. UPZ	102
3.15. Nombre UPZ	La Sabana

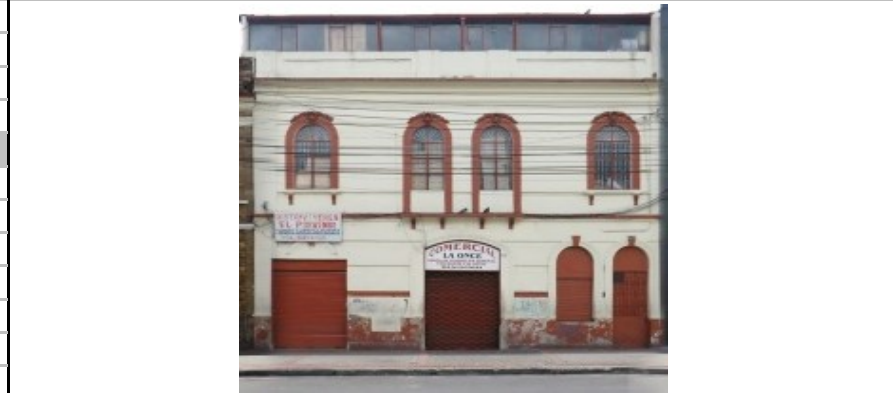
**9. FOTOGRAFÍA DEL INMUEBLE**

**14. DESCRIPCIÓN**  
 Inmueble de dos pisos y un altillo, paramentado en un predio medianero con forma regular, cuyas dimensiones son frente de 11.80 m y 19.22m de fondo, logrando una proporción de 1 a 1.62 veces. La ocupación del predio se realiza a través de un volumen de patio lateral, al cual se le suman dos pequeños volúmenes posteriores que conforman un segundo patio lateral posterior; ambos cubiertos. Se ingresa a través de dos accesos a dos locales comerciales; el central es más amplio y desde este se accede al patio interior, usado como depósito y como vestíbulo que distribuye a los demás espacios usados también como depósitos; en ellos se observan destacadas yeserías en sus cielorrasos y algunos murales. Un tercer acceso conduce a la escalera que lleva al segundo piso y al altillo. Su fachada se paramenta y tiene 3 niveles: el primer nivel tiene 3 vanos de acceso y uno de ventana en arco de medio punto; el segundo nivel tiene cuatro ventanas: dos agrupadas en el centro y dos laterales, todas con carpintería metálica y forma de arco de medio punto, seguido de una cornisa superior; el tercer nivel corresponde a un altillo añadido con cerramiento de vidrio, perfiles metálica y cubierta en teja termo acústica. El sistema estructural es de en muros de carga en ladrillo con revestimiento de pañete y pintura; entrepisos de madera. carpintería de madera y metal; pisos de cerámica industrial; cielo raso de revoque y pintura.

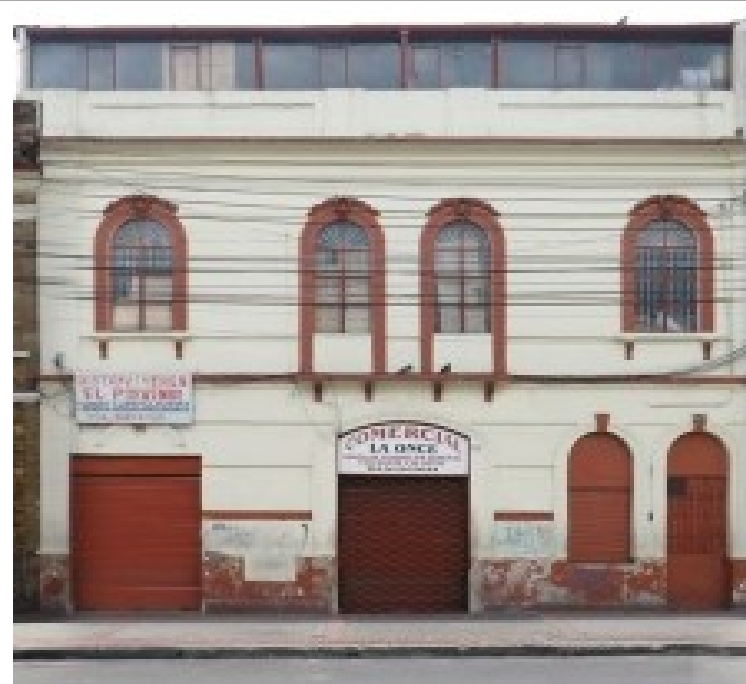
Fachada Sur

Valor estético: De acuerdo con lo descrito y su valoración histórica, el inmueble cuenta con adiciones y modificaciones que no permiten una comprensión rápida de sus valores patrimoniales, aun así, conserva elementos que permiten una posible restitución de sus características formales. Se destacan los elementos decorativos de la fachada, las yeserías, molduras y carpintería de madera en el primer piso. La proporción de la volumetría ha sido alterada debido a la adición de un altílo en materiales distintos a los originales, lo cual rompe con la continuidad del perfil urbano.
