**FICHA DE INVENTARIO Y VALORACIÓN DE BIENES CULTURALES INMUEBLES**

1.1. Nombre del Bien	CL 11 17 86	1.2. Otros nombres	N.A.
1.3. Pertenece a valoración colectiva	No	1.4. Nombre	N.A.

3.1. Departamento	Bogotá	3.2. Municipio	Bogotá D.C.
3.3. Nomenclatura	CL 11 17 86	3.4. Nomenclatura antigua	N.A.
3.5. Barrio	Voto Nacional	3.6. Código Barrio	004103
3.7. Dentro de sector urbano histórico	No	3.8. Nombre sector urbano	N.A.
3.9. No. de manzana	021	3.10. No. de predio	009
3.11. CHIP	AAA0034KSWW	3.12. Localidad	Mártires
3.13. Dentro de perímetro urbano	Si	3.14. UPZ	102
3.15. Nombre UPZ	La Sabana

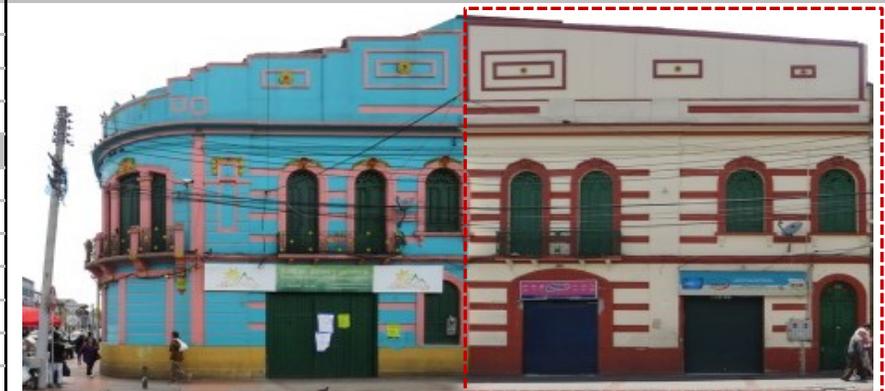
**9. FOTOGRAFÍA DEL INMUEBLE**

13.6. Municipio	No documentado		No documentado										
13.7. Teléfono	No documentado		No documentado										
13.8. Correo electrónico	No documentado		No documentado										
<b>14. DESCRIPCIÓN</b>						Fuente: Equipo Levantamientos PEMP Patrimonio Inmueble							
<p>Unidad arquitectónica conformada por un inmueble de tres pisos, paramentado en un predio medianero (004103021009) y uno esquinero (004103021010) con forma rectangular, cuyas dimensiones sumadas son: frente de 22.59 m y 19.18 m de fondo, logrando una proporción de 1 a 1.17 veces. El predio 004103021009 tiene un frente de 11.20 m por 19.18 m de fondo, y se localiza en el costado oriental de la unidad arquitectónica. La ocupación de los predios se realiza a través de un volumen con chafalán y de patio lateral, el cual se cubrió y se le construyó un entrepiso en pórticos en concreto, para ampliar el área de almacenaje con un segundo piso. La fachada consta de dos niveles divididos por una cornisa; los muros poseen una textura de listones horizontales, zócalo de revoque y pintura. El primer nivel consta de 7 accesos, todos rectangulares a excepción de uno en arco de medio punto sobre el costado sur; el segundo nivel consta de 4 vanos de ventana y 9 balcones en voladizo con marcos, remate de moldura en su clave, baranda en forjado de hierro y ménsulas de soporte, todos ellos alternados por molduras rectangulares. Cabe destacar que el balcón sobre el chafalán tiene una elaborada composición: se desarrolla de forma curva, sobre ménsulas y pequeños balaustres que se alternan con una baranda en forjado de hierro; el vano es en forma de arco rebajado, está modulado por dos columnas jónicas y presenta un remate de moldura en su clave. El conjunto remata con una cornisa que antecede al parapeto original, al que se le construyó en décadas recientes una ampliación de forma escalonada y con molduras rectangulares, la cual corresponde a la adición de un piso. El espacio interno se compone de grandes áreas libres destinadas como depósitos, locales comerciales y servicios conectados a través de escaleras metálicas en cada nivel. El sistema estructural original corresponde a muros de carga en ladrillo y entrepisos de madera; las adiciones internas se han realizado con este sistema y en pórticos de concreto con entrepiso metálico. Se conservan algunos pisos originales en baldosa de cemento pintado y las carpinterías externas de madera con calados.</p>						<b>17. RESEÑA HISTÓRICA</b>

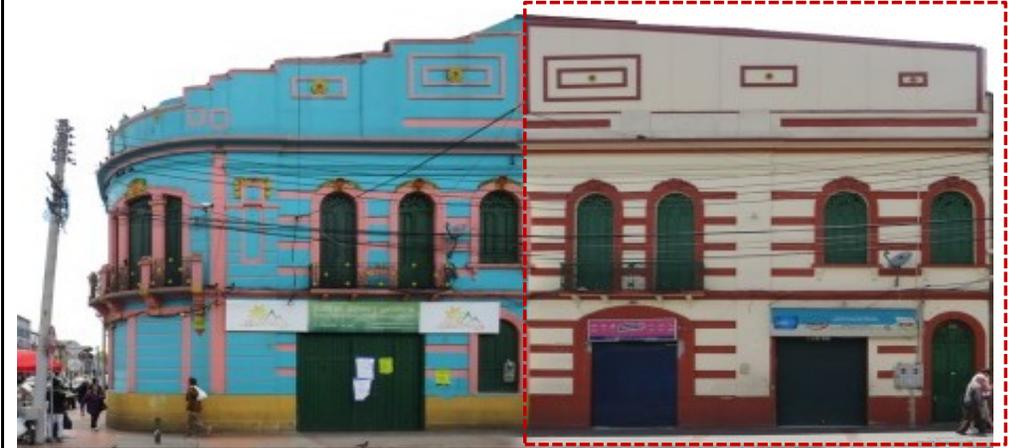
Fachada Sur

Valor estético: De acuerdo con lo descrito y su valoración histórica, la unidad arquitectónica posee una lectura difusa debido a las modificaciones que ha tenido, principalmente en su interior. Su fachada conserva elementos como los vanos de arco de medio punto con marco en pañete y pintura, molduras, ménsulas, listones horizontales, cornisas, barandas con un destacado trabajo en forjado de hierro, al igual que el de su carpintería de madera, la cual tiene detalles de calados y presenta una alta calidad en su manufactura. Debido a su localización esquinera, proporción y gran cantidad de elementos decorativos, se destaca de manera importante en el conjunto urbano.
