FICHA DE INVENTARIO Y VALORACIÓN DE BIENES CULTURALES INMUEBLES
USO EXCLUSIVO DEL MINISTERIO DE CULTURA

1. DENOMINACIÓN

1.1. Nombre del Bien	CL 11 17 98	1.2. Otros nombres	N.A.
1.3. Pertenece a valoración colectiva	No	1.4. Nombre	N.A.

14. DESCRIPCIÓN
 Unidad arquitectónica conformada por un inmueble de tres pisos, paramentado en un predio medianero (004103021009) y uno esquinero (004103021010) con forma rectangular, cuyas dimensiones sumadas son: frente de 22.59 m y 19.18 m de fondo, logrando una proporción de 1 a 1.17 veces. El predio 004103021010 tiene un frente de 11.39 m por 19.18 m de fondo, y se localiza en el costado occidental de la unidad arquitectónica. La ocupación de los predios se realiza a través de un volumen con chaflán y de patio lateral, el cual se cubrió y se le construyó un entrepiso en pórticos en concreto, para ampliar el área de almacenaje con un segundo piso. La fachada consta de dos niveles divididos por una cornisa; los muros poseen una textura de listones horizontales, zócalo de revoque y pintura. El primer nivel consta de 7 accesos, todos rectangulares a excepción de uno en arco de medio punto sobre el costado sur; el segundo nivel consta de 4 vanos d

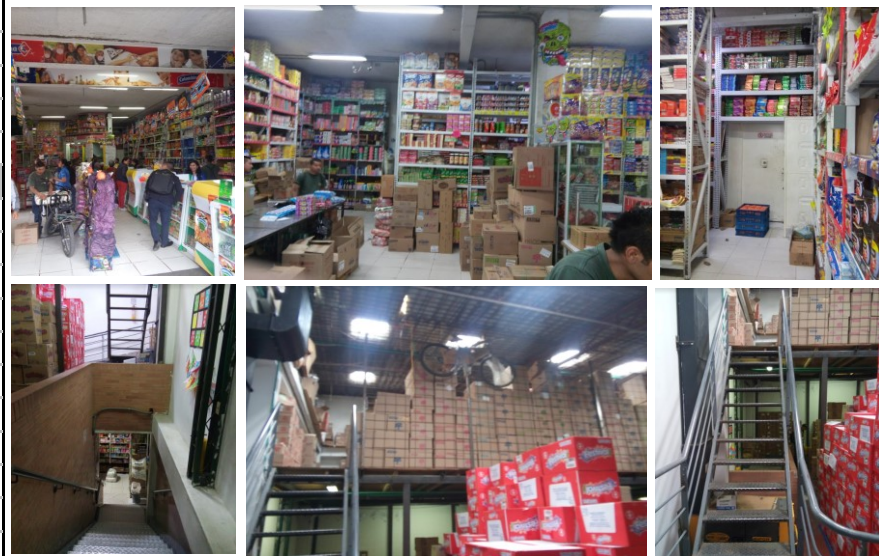
16. FOTOGRAFÍAS INTERIORES

17. RESEÑA HISTÓRICA
 Unidad arquitectónica compuesta por un inmueble construido a finales del siglo XIX, durante el periodo Republicano. Según las aerofotografías históricas, era un inmueble de patio lateral y sus fachadas poseían el mismo tipo de puertas, ventanas y ornamentación; hoy se evidencian cambios significativos en estos elementos, sobre todo en el predio 004103021009, fachada a la que se le retiró gran parte de la ornamentación. Actualmente, el patio se encuentra cubierto y es usado como bodega; se añadió un tercer nivel al generar un ático más alto y se demolió todo el interior del predio 004103021010, del que sólo se conserva la fachada. Así mismo, es muy probable que se halla sellado el acceso del primer nivel sobre el chaflán. El predio 004103021010 pertenece a Ana Lucia Forero de Reyes. Se desconoce el diseñador y el constructor. No se conocen datos de solicitudes de intervención ni de antecedentes de archivo.

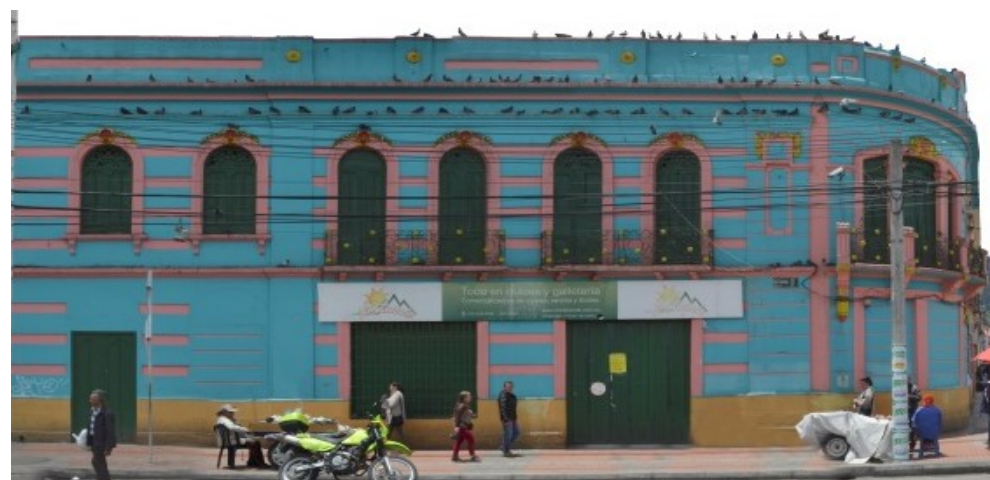
Fachada Occidente

Valor estético: De acuerdo con lo descrito y su valoración histórica, la unidad arquitectónica posee una lectura difusa debido a las modificaciones que ha tenido, principalmente en su interior. Su fachada conserva elementos como los vanos de arco de medio punto con marco en pañete y pintura, molduras, ménsulas, listones horizontales, cornisas, barandas con un destacado trabajo en forjado de hierro, al igual que el de su carpintería de madera, la cual tiene detalles de calados y presenta una alta calidad en su manufactura. Debido a su localización esquinera, proporción y gran cantidad de elementos decorativos, se destaca de manera importante en el conjunto urbano.
