FICHA DE INVENTARIO Y VALORACIÓN DE BIENES CULTURALES INMUEBLES

1. DENOMINACIÓN				
1.1. Nombre del Bien	Fabrica de chocolate	1.2. Otros nombres	N.A.	
1.3. Pertenece a valoración colectiva	No	1.4. Nombre	N.A.	
2. CLASIFICACIÓN TIPOLÓGICA

<p>Plan Especial de Manejo y Protección Centro Histórico de Bogotá</p> <p>Instituto Distrital de Patrimonio Cultural</p>	Diligenció:	PEMP Patrimonio Inmueble	Código de identificación	Hoja 5
	Fecha:	2018		
	Revisó:	PEMP Patrimonio Inmueble	004103021011	de 5
	Fecha:	2018

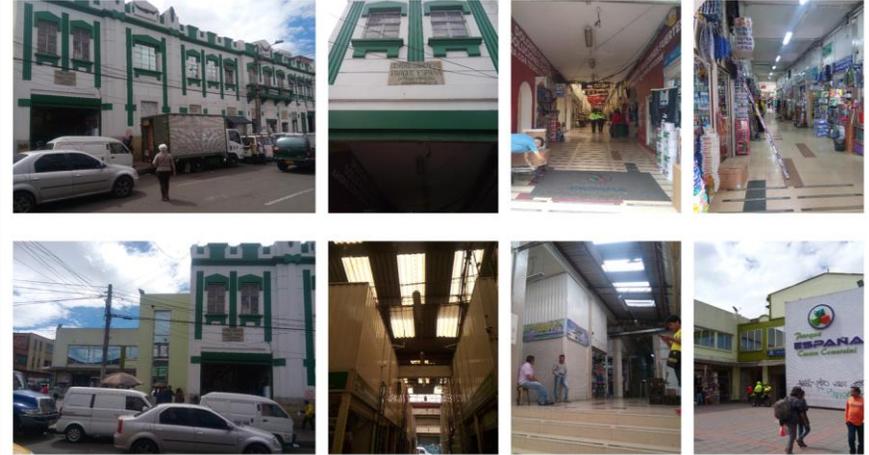
16. FOTOGRAFÍAS INTERIORES

Inmueble de dos pisos paramentado en un predio medianero que ocupa casi la mitad de la manzana, con acceso sobre la carrera 16 y la calle 12; es de forma irregular y sus dimensiones son: frente de 44 m y 87.56 m de fondo, logrando una proporción de 1 a 1.99 veces. La ocupación del predio se realiza a través de un volumen de ocupación total, el cual conserva la crujía original frente a la carrera 18, en la que funcionó una fábrica de chocolates. Se ingresa desde la carrera 16 por tres accesos, dos a los extremos y uno en el eje de la mitad de la fachada; sobre la calle 12 también se tienen múltiples accesos pertenecientes a la construcción contemporánea de centro comercial. Sobre la carrera 16 hay varios locales comerciales detrás del plano de fachada, que tienen ventana de ventas hacia la calle y sobre los que se ubica un volumen a modo de mezzanine, al cual se accede incluso desde el predio vecino 004103021010. El resto del predio ha sido modificado por completo, existe una serie de contenedores metálicos dispuestos como locales, protegidos por una gran cubierta en estructura metálica y teja termo acústica. Su fachada se paramenta y es de dos pisos: consta de tres cuerpos verticales que se destacan del plano de fondo por tener remate de tímpanos en el ático superior y por localizarse en el segundo piso, un pequeño balcón en voladizo sobre ménsulas; se observa que existía un balcón al lado norte, el cual fue suprimido. Los vanos del primer piso han sido muy intervenidos en su tamaño y carpintería. Todos los vanos originales tienen un remate de cornisa y pilastras laterales. Toda la fachada es rematada por una moldura horizontal de tipo talón, la cual es sucedida por una cornisa general, y un ático que tiene un ritmo de pilastras y los tímpanos mencionados. El sistema estructural original es en muros de carga en ladrillo, mezclado con una estructura metálica que soporta los espacios del centro comercial.

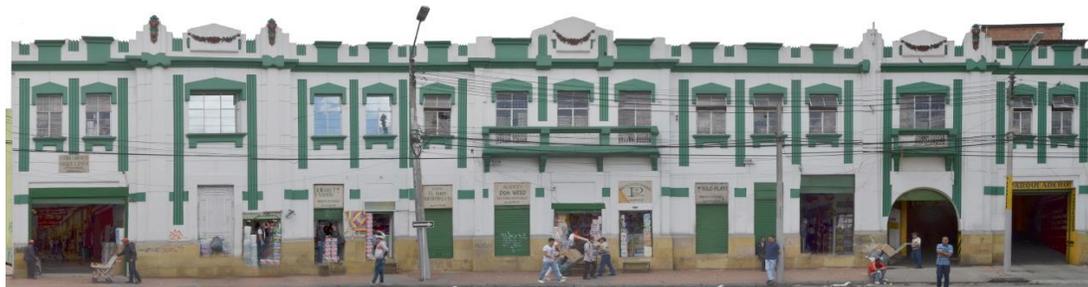
Fachada Occidente

Valor estético: De acuerdo a los descrito en su reseña y valor histórico, se resalta su gran repertorio ornamental consistente en elementos como marcos, cornisas, molduras, pilastras y lo más destacado, el remate de fachada con la inclusión de tímpanos alternados con molduras verticales, que le dan una imagen consolidada al inmueble y consolida al perfil urbano. El interior, no conserva elementos representativos de este periodo, ya que por el cambio de uso, fue intervenido con materiales y técnicas ajenas al inmueble original.
