**FICHA DE INVENTARIO Y VALORACIÓN DE BIENES CULTURALES INMUEBLES**

1.1. Nombre del Bien	CL 11 17 9	1.2. Otros nombres	N.A.
1.3. Pertenece a valoración colectiva	No	1.4. Nombre	N.A.

3.1. Departamento	Bogotá	3.2. Municipio	Bogotá D.C.
3.3. Nomenclatura	CL 11 17 9	3.4. Nomenclatura antigua	N.A.
3.5. Barrio	Voto Nacional	3.6. Código Barrio	004103
3.7. Dentro de sector urbano histórico	No	3.8. Nombre sector urbano	N.A.
3.9. No. de manzana	022	3.10. No. de predio	027
3.11. CHIP	AAA0034MDRU	3.12. Localidad	Mártires
3.13. Dentro de perímetro urbano	Si	3.14. UPZ	102
3.15. Nombre UPZ	La Sabana

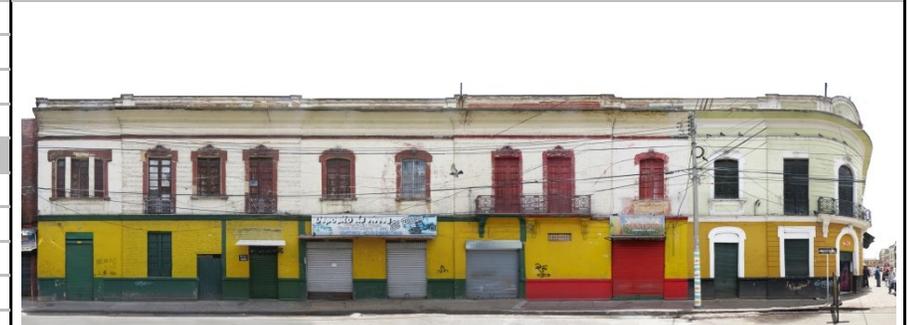
**9. FOTOGRAFÍA DEL INMUEBLE**

Inmueble de 2 pisos paramentado en un predio esquinero con forma regular y ochave curvo, sus dimensiones son: frente de 12,20 m y fondo de 40,56 m, logrando una proporción de 1 a 3.32 veces aproximadamente, con frente sobre la Calle 11 y la Carrera 17. El predio es ocupado por dos volúmenes de patio lateral y uno de patio central. El primer piso consta de 11 locales comerciales con acceso desde el exterior y comunicados con los patios internos; cada patio cuenta con una escalera lateral, sin embargo, sobre el primer patio lateral fue acomodada una escalera de caracol en una de sus esquinas. La fachada consta de dos niveles con zócalo de revoque y pintura, una cornisa superior y un remate de ático, cuya esquina curva cuenta con un frontón semicircular. El primer nivel sobre la carrera 17 está conformado por 8 vanos de acceso y 2 de ventana, todos modificados, ya que la mayoría fueron ampliados; el segundo nivel consta de dos vanos de acceso a un balcón en voladizo sobre ménsulas, con baranda de forjado de hierro, 2 a ras de muro y 5 ventanas, todos con un marco pintado y ornato en su clave. En el ochave, el primer nivel consta de un vano de arco de medio punto y un ornato floral en su clave; en el segundo nivel se encuentra un vano igual, correspondiente a un balcón en voladizo. Sobre la calle 11, tiene en su primer nivel 4 vanos de acceso alineados con los 4 vanos del segundo nivel: 2 de balcón en voladizo y 2 de ventana. El sistema estructural es de muros de carga en ladrillo, entepiso en madera y cubierta a 2 aguas en teja de barro. Revestimiento de pañete y pintura; carpintería en madera.

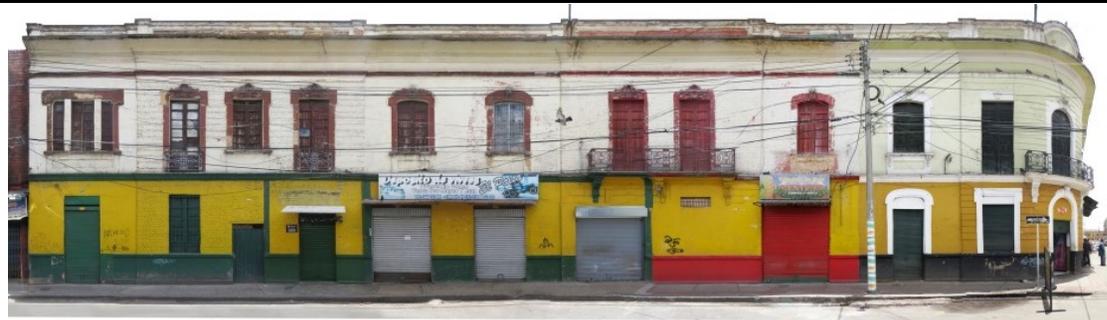
Fachada Oriente

**Valor estético:** De acuerdo con lo descrito y su valoración histórica, el inmueble tiene una lectura integral debido a que permanece su volumetría original, consistente en 2 construcciones de patio lateral y una de patio central. Sobresale en su emplazamiento al ser un inmueble esquinero en ochave curvo y grandes proporciones respecto a los inmuebles colindantes. Conserva los materiales y ornamentos representativos de su periodo de construcción, como los pisos de baldosín en cemento con figuras decorativas, yesería en sus cielos rasos y carpintería de madera en las puertas de sus espacios internos, asimismo, su fachada conserva ornatos en algunas de las claves de sus vanos, balcones con baranda en forjado de hierro, cornisas, molduras y remate de ático con un frontón semicircular.
