**FICHA DE INVENTARIO Y VALORACIÓN DE BIENES CULTURALES INMUEBLES**
**USO EXCLUSIVO DEL MINISTERIO DE CULTURA**

INMUEBLE No MZ 003

1.1. Nombre del Bien	Edificio Cudecom	1.2. Otros nombres	N.A.
1.3. Pertenece a valoración colectiva	No	1.4. Nombre	N.A.

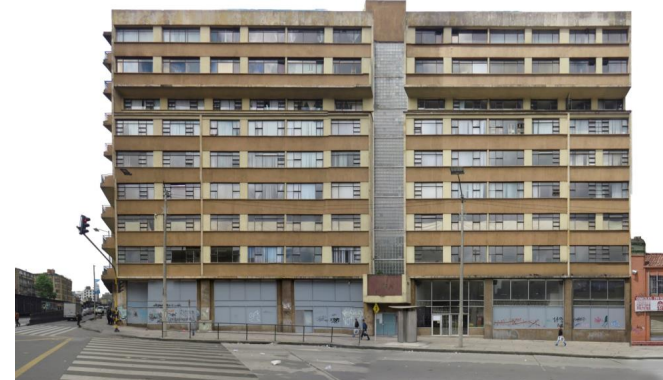
**9. FOTOGRAFÍA DEL INMUEBLE**

Inmueble de 1 sótano y 9 pisos paramentado en un predio esquinero con forma irregular, cuyas dimensiones son: frente de 51,30 m y fondo de 23,10 m, logrando una proporción de 1 a 2,22 veces aproximadamente, con frentes sobre la Calle 18 A, la Calle 19 y la Carrera 14. El predio está constituido por 2 volúmenes, uno en forma de L que se localiza en la esquina y otro de menor altura que funciona como parqueadero ubicado detrás. Un vacío separa las dos construcciones. El acceso principal a la edificación se encuentra sobre la calle 19 aproximadamente en su centro, allí se encuentra un punto fijo de escaleras y en frente el ascensor. Sobre la calle 18 A existe un acceso secundario que también cuenta con un punto fijo de escaleras y ascensor unidos. Sobre esta misma calle se ubica el acceso al edificio de parqueaderos. La planta tipo es una planta libre que esta subdividida por módulos rectangulares de oficinas. La fachada principal sobre la calle 19 consta de 3 cuerpos, el del primer piso que es de una altura mayor de vanos con puertas enrollables metálicas, el de los siguientes 5 pisos que forman el segundo cuerpo y consta de 5 franjas de ventanas; enseguida un balcón corrido actúa como división al tercer cuerpo, el cual cuenta con dos franjas e ventanas. La mitad de esta fachada está marcada por un ventanal vertical que corresponde al punto fijo. La fachada sobre la Carrera 14 consta por el contrario de dos cuerpos, el del primer piso de mayor altura y el segundo que corresponde a los siguientes 8 pisos, esta cuenta con 8 franjas de ventanas y 8 balcones en su extremo norte. Por ultimo esta la fachada sobre la calle 18 A, la cual consta de 3 cuerpos, uno correspondiente al edificio de parqueadero, otro central que es un ventanal vertical del punto fijo y un tercero que es el edificio de 9 pisos, el cual consta de dos columnas de ventanas. Los muros de primer piso de las fachadas son enchapados en piedra mientas los de los demás pisos son en ladrillo con un acabado de pañete y pintura.

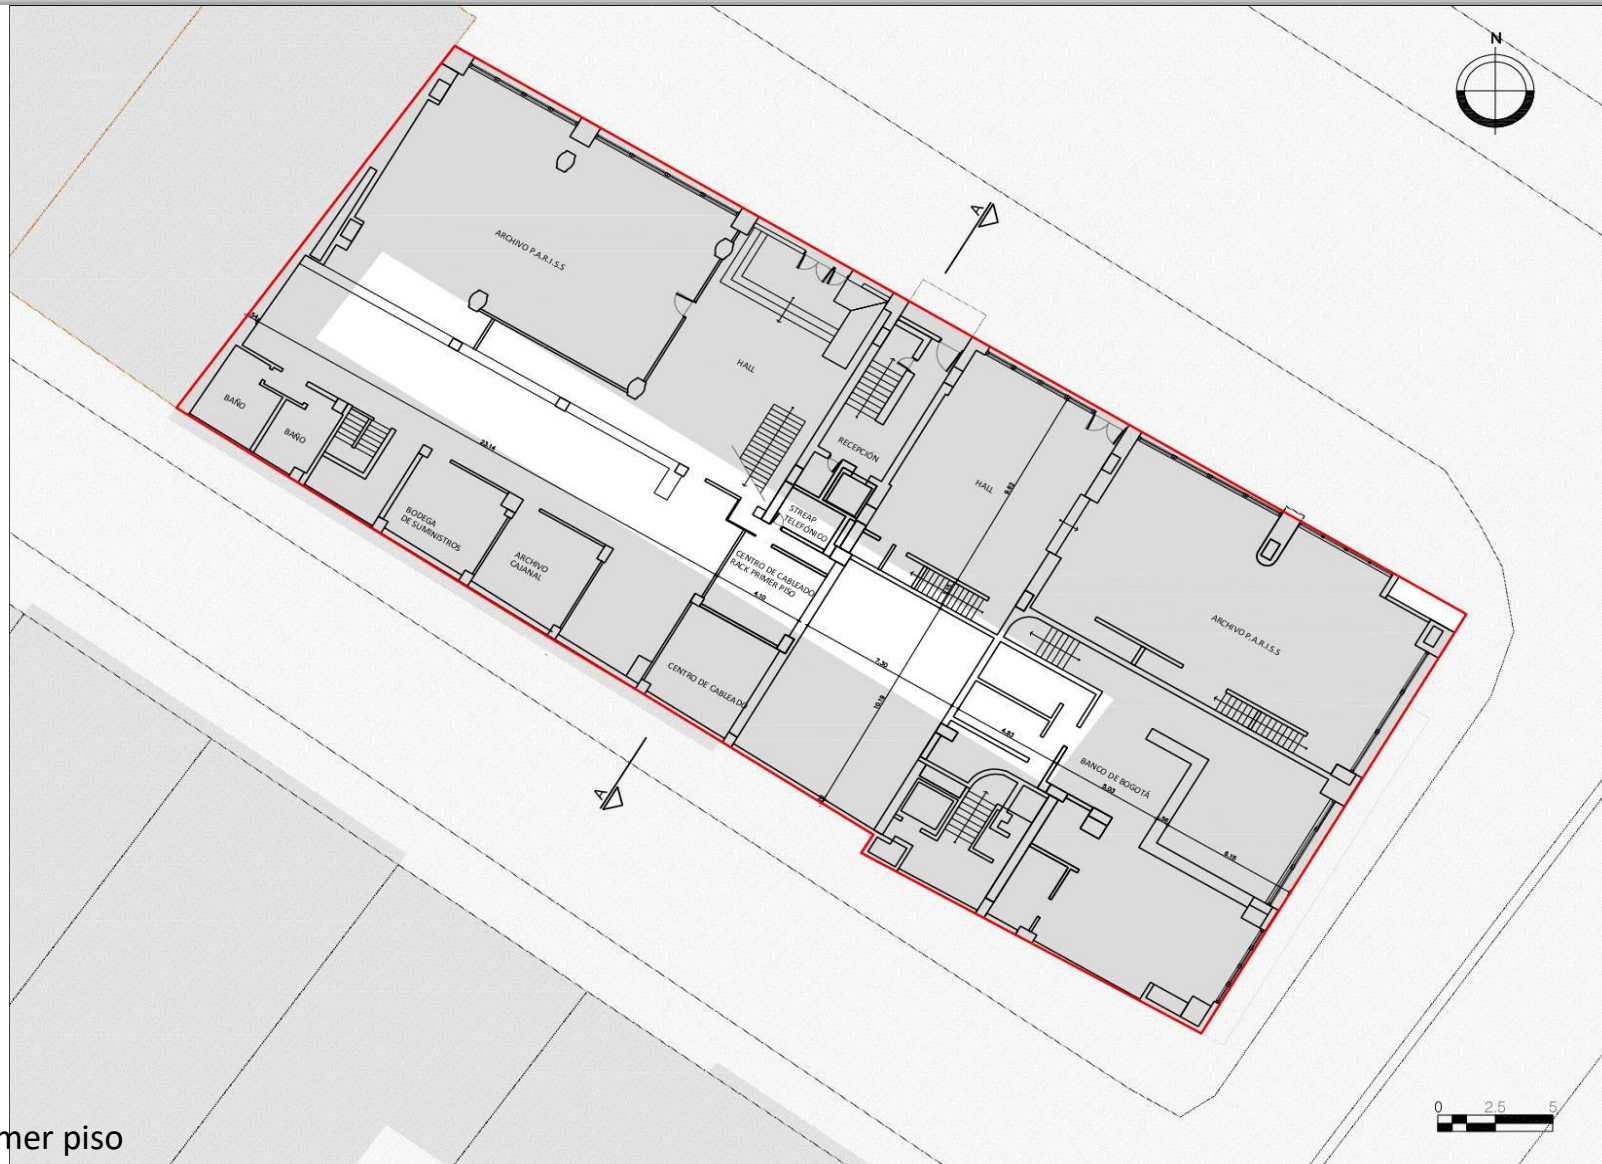
Planta primer piso

Equipo Levantamientos PEMP Patrimonio Inmueble. Restituido con información suministrada en la visita de campo.
