1. DENOMINACIÓN				
1.1. Nombre del Bien	CL 18 14 56	1.2. Otros nombres	N.A.	
1.3. Pertenece a valoración colectiva	No	1.4. Nombre	N.A.	
2. CLASIFICACIÓN TIPOLOGICA

Instituto Distrital de Patrimonio Cultural	Diligenció:	PEMP Patrimonio Inmueble	Código de identificación	Hoja 1
	Fecha:	2016-2017		
	Revisó:	PEMP Patrimonio Inmueble	006104004004	de 5
	Fecha:	2018

FICHA DE INVENTARIO Y VALORACIÓN DE BIENES CULTURALES INMUEBLES

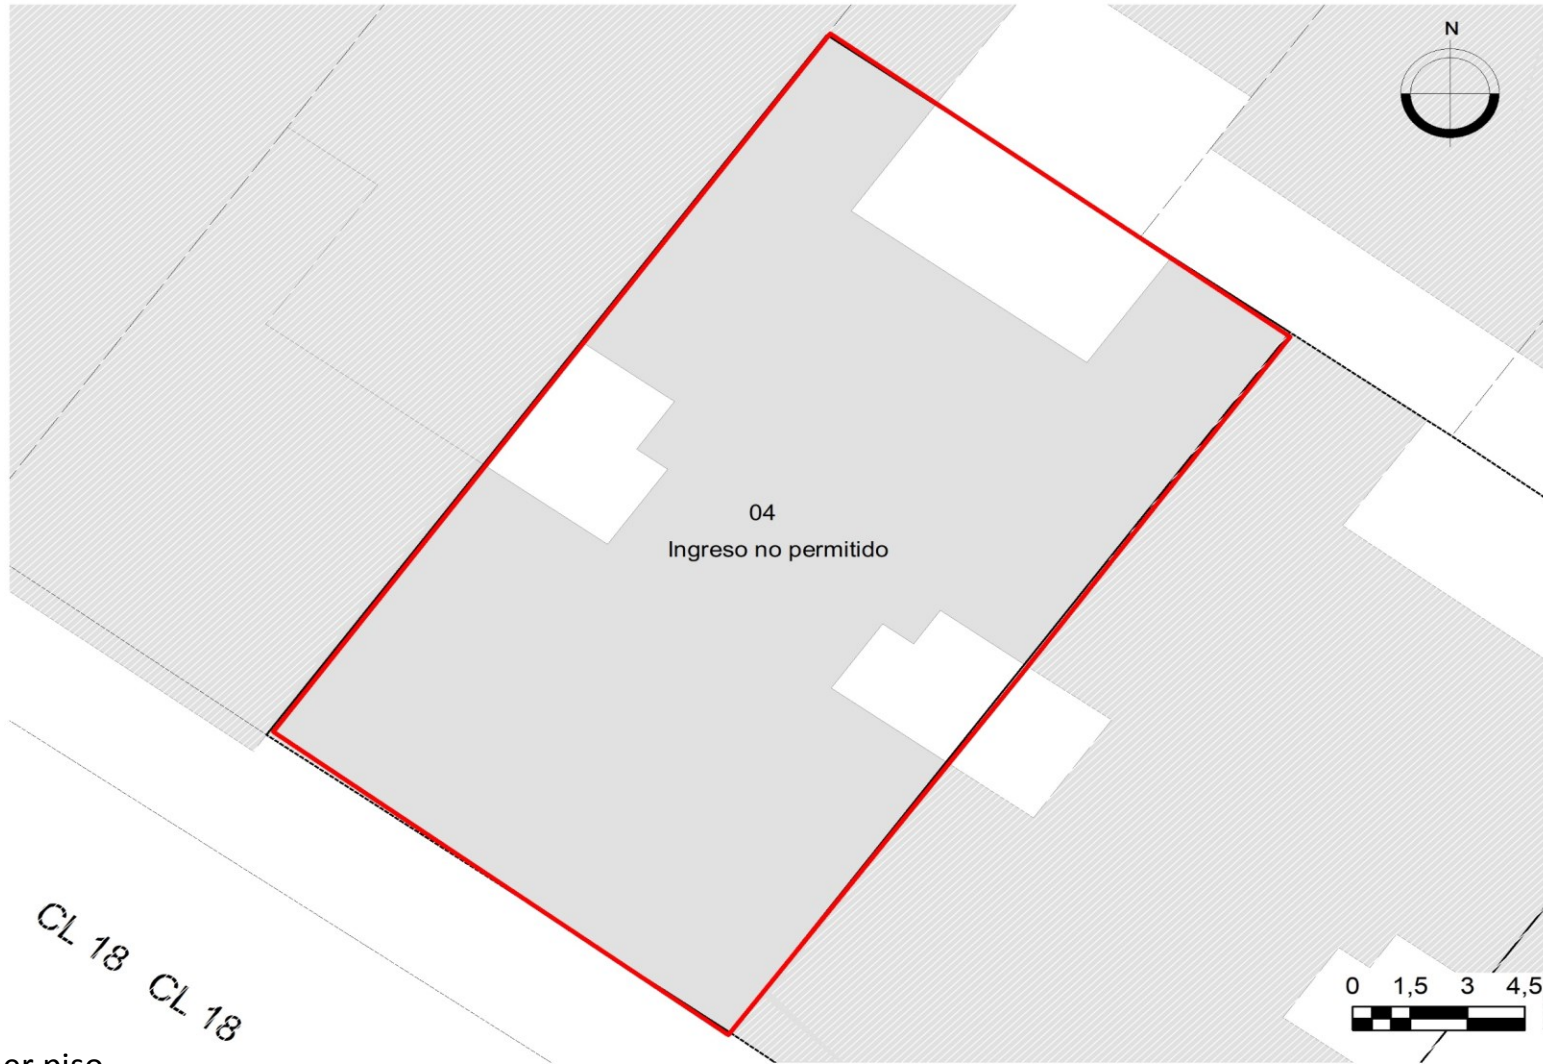
Planta primer piso

14. DESCRIPCIÓN	
<p>Inmueble de 3 pisos paramentado en un predio medianero, cuyas dimensiones son: frente de 14,90 m y fondo de 25,20 m, logrando una proporción de 1 a 1,69 veces aproximadamente, con frente sobre la Calle 18. La ocupación del predio se realiza mediante un volumen de dos patios laterales y un patio central posterior, a los cuales se ingresa a través de una circulación central que conecta todos los patios. La fachada consta de dos cuerpos, basamento y cuerpo alto. El basamento enchapado en franjas continuas de piedra muñeca dilatadas cada 30 cm aproximadamente, cuenta con 4 vanos, 1 de acceso y 3 de ventanas pareadas. El cuerpo alto, que corresponde a los pisos 2 y 3, es en ladrillo a la vista, con remate en cornisa denticular de piedra, estructurado por 4 ejes de vanos con marco en piedra, en el segundo piso con puerta ventanas con cornisa denticulada y balcones con repisa de piedra y balaustrada en acero; en el tercer piso con ventanas con repisa sobre canecillos. El sistema estructural es de muros de carga en ladrillo con entrepisos en cemento y cubierta en teja ondulada de fibrocemento. Uno de los patios laterales (el compartido con el predio 3) y el patio posterior cuentan con una cubierta en marquesina.</p>

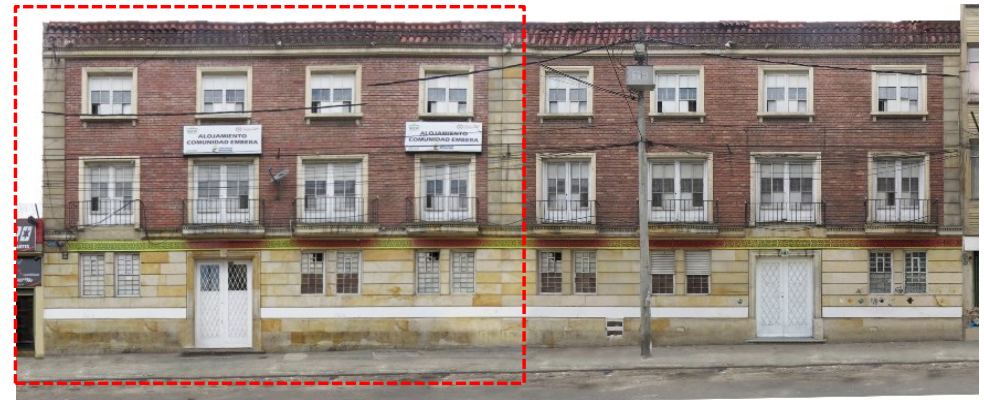
Fachada Sur

Valor estético: El inmueble tiene una lectura integral ya que sus modificaciones no han sido significativas. El desarrollo de su volumetría a través de patios laterales y un patio posterior es una característica de las construcciones de la época, al igual que su sistema constructivo y el uso de materiales como el ladrillo y la piedra. Este inmueble es uno de los más antiguos de la manzana, sus elementos de fachada como sus ventanas con marco de piedra y las cornisas denticuladas, que se conservan, son singulares en el perfil urbano y enriquecen la imagen del sector.
