FICHA DE INVENTARIO Y VALORACIÓN DE BIENES CULTURALES INMUEBLES		USO EXCLUSIVO DEL MINISTERIO DE CULTURA		INMUEBLE No	MZ	013	
		Código Nacional				Hoja 1	PR	014

1. DENOMINACIÓN				8. LOCALIZACIÓN					
1.1. Nombre del Bien	KR 16 16 98	1.2. Otros nombres	N.A.

3.3. Nomenclatura	KR 16 16 98	3.4. Nomenclatura antigua	Carrera 16 Bis No. 16-88 Esq						
3.5. Barrio	La Favorita	3.6. Código Barrio	006104						
3.7. Dentro de sector urbano histórico	No	3.8. Nombre sector urbano	N.A.

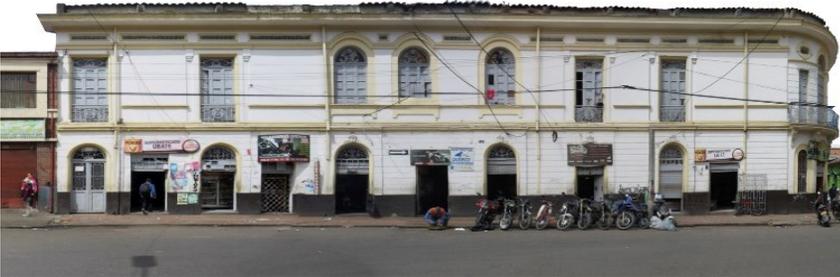
6.8. Aplicable a		N.A.							
7. OBSERVACIONES									
N.A.									
				9. FOTOGRAFÍA DEL INMUEBLE

Inmueble de 2 pisos paramentado en un predio esquinero con forma rectangular de esquina curva, cuyas dimensiones son: frente de 32,40 m y fondo de 10,00 m, logrando una proporción de 1 a 3,24 veces aproximadamente, con frentes sobre la Carrera 16 y la Calle 17. El predio se ocupa mediante un volumen de 3 patios laterales actualmente cubiertos. El primer piso se subdivide en 6 locales comerciales, a todos se accede desde la Calle 17, a excepción de uno, al que se ingresa por la Carrera 16. Un acceso lateral sobre la calle 17 conduce a través de unas escaleras en forma de L a la vivienda que funciona en el segundo piso, allí, sobre uno de los patios, se encuentra una escalera metálica en caracol que conduce a un altillo agregado posteriormente. La fachada principal, sobre la Calle 17, consta de 2 cuerpos divididos por una cornisa, zócalo de ladrillo a la vista con pintura y alero revestido de pañete y pintura. El primer cuerpo está formado por 10 vanos verticales de accesos, de los cuales 7 son originales y conservan su remate en arco de medio punto y 3 son rectangulares posteriores, las claves de los arcos poseen un adorno de yeso y el muro es pañetado en franjas horizontales continuas dilatadas cada 30 cm aproximadamente. El segundo cuerpo consta de 7 vanos verticales, 2 a cada extremo corresponden a tribunas con baranda de forja, y los 3 centrales son ventanas de arco de medio punto. En la esquina curva se encuentra en el primer piso un vano de acceso y un vano de ventana a cada lado, todos de arco de medio punto, en el segundo piso se ubica un balcón de tres vanos de acceso el central de arco de medio punto y los de los extremos rectangulares. La fachada sobre la carrera 16, la cual cuenta en su primer piso con un vano de ventana de arco de medio punto y parte de lo que fue una ventana igual que hoy se encuentra tapiada, en el segundo piso se localizan dos tribunas rectangulares de baranda de forja. El sistema estructural es de muros de carga en ladrillo, cubierta a dos aguas y en fibrocemento, carpintería metálica y de madera.

Valor estético: El inmueble tiene una lectura parcial debido a sus modificaciones como la ampliación del altillo, los vanos de accesos agregados en sus fachadas, modificación de los espacios interiores, cubrimiento de sus patios y sustitución de la cubierta. Conserva sus pisos originales en baldosín de cemento decorado y su carpintería de madera con calados en su parte superior, así como las barandas de forja de sus tribunas y balcones. Su fachada posee elementos que enriquecen la imagen histórica del sector como son sus vanos de puertas y ventanas en arco de medio punto, sus tribunas y balcones con baranda de forja, sus cornisas, zócalo de ladrillo pintado y la forma de su pañete en franjas horizontales continuas dilatadas.
