FICHA DE INVENTARIO Y VALORACIÓN DE BIENES CULTURALES INMUEBLES

1.1. Nombre del Bien	KR 17 16 74	1.2. Otros nombres	N.A.
1.3. Pertenece a valoración colectiva	No	1.4. Nombre	N.A.

3.1. Departamento	Bogotá	3.2. Municipio	Bogotá D.C.
3.3. Nomenclatura	KR 17 16 74	3.4. Nomenclatura antigua	N.A.
3.5. Barrio	La Favorita	3.6. Código Barrio	006104
3.7. Dentro de sector urbano histórico	No	3.8. Nombre sector urbano	N.A.
3.9. No. de manzana	025	3.10. No. de predio	014
3.11. CHIP	AAA0072UAZE	3.12. Localidad	Mártires
3.13. Dentro de perímetro urbano	Si	3.14. UPZ	102
3.15. Nombre UPZ	La Sabana

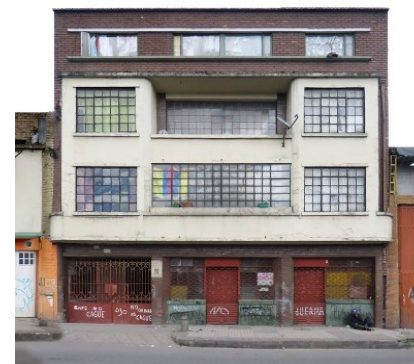
9. FOTOGRAFÍA DEL INMUEBLE

14. DESCRIPCIÓN
Inmueble de 4 pisos paramentado en un predio medianero con forma rectangular, cuyas dimensiones son: frente de 12.00 m y fondo de 29.50 m, logrando una proporción de 1 a 2.4 veces aproximadamente, con frente sobre la carrera 17. La ocupación del predio se realiza a través un volumen de 4 pisos de altura con un volumen posterior adosado de 2 pisos de altura. Su uso actual es mixto entre vivienda y comercio. Desde la carrera 17 se accede a la edificación, a través de un vano lateral de puerta doble que conduce a través de un hall con escalera a pisos superiores, a bodega localizada en la parte posterior del predio. El 1° piso consta de hall de acceso, 2 locales comerciales, bodega para taller de reparación de motos y servicios. Los pisos superiores cuentan con apartamentos y áreas de servicios. La fachada en general consta de 3 cuerpos: basamento, correspondiente al 1° piso localizado sobre el plano del paramento, con ladrillo a la vista; cuerpo medio, correspondiente del 2° al 3° piso que sobresale en voladizo del plano del paramento, pañetado y pintado; y cuerpo alto, correspondiente al 4° piso y se encuentra sobre el plano del paramento, con ladrillo a la vista. El basamento consta de 2 vanos de acceso a locales comerciales, 1 acceso doble de acceso a bodega y 3 vanos de ventana con antepecho tipo vitrina. El cuerpo medio consta en 2° piso de 2 vanos de ventana regulares tipo rejilla en sus costados laterales y 1 vano de ventana central horizontal tipo rejilla; mientras en 3° piso, de 2 vanos de ventana regulares tipo rejilla en sus costados laterales y 1 balcón corrido central con ventana y puerta en un plano retrocedido. El cuerpo alto consta de 3 vanos de ventana, horizontales unidos con moldura recta continua superior e inferior, rematada en ático sencillo con moldura recta. El sistema estructural del inmueble es de muros de carga en ladrillo, entepiso en madera y cubierta a 2 aguas con estructura de madera, mientras el costado posterior destinado para bodega cuenta con estructura porticada en concreto con cubierta en estructura de cerchas metálicas. Los materiales de los muros son en ladrillo a la vista y pañete pintado en fachada y ladrillo con recubrimiento en pañete y pintura al interior, carpintería metálica en puertas, ventanas y rejas de fachada, pisos en baldosa cerámica y cubierta de teja de asbesto cemento.
