FICHA DE INVENTARIO Y VALORACIÓN DE BIENES CULTURALES INMUEBLES

1.1. Nombre del Bien	KR 16 15 24	1.2. Otros nombres	N.A.
1.3. Pertenece a valoración colectiva	No	1.4. Nombre	N.A.

3.1. Departamento	Bogotá	3.2. Municipio	Bogotá D.C.
3.3. Nomenclatura	KR 16 15 24	3.4. Nomenclatura antigua	Calle 15 No. 15 A - 14/18 Esc
3.5. Barrio	San Victorino	3.6. Código Barrio	006105
3.7. Dentro de sector urbano histórico	No	3.8. Nombre sector urbano	N.A.
3.9. No. de manzana	004	3.10. No. de predio	013
3.11. CHIP	AAA0072WERJ	3.12. Localidad	Mártires
3.13. Dentro de perímetro urbano	Si	3.14. UPZ	102
3.15. Nombre UPZ	La Sabana

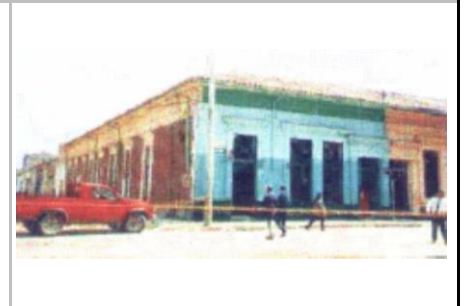
11. FOTOGRAFÍA ANTIGUA

Inmueble construido durante las primeras décadas del siglo XX, correspondiente al período republicano, emplazado en una manzana surgida a mediados del XIX. Es propiedad de Miguel Alfonso Millán Campos. No se conocen datos de autor, diseñador y/o constructor. Según revisión de fotografías históricas se construyó como una vivienda de conjunto con la que ocupa el predio colindante al lado oriente, 006105004012, las dos poseían 2 patios laterales y 1 patio posterior. Actualmente sus patios se encuentran cubiertos y se desconoce su uso, en la fachada sur se observan modificaciones, como el sellamiento de vanos, con el que se perdieron las carpinterías. No se cuenta con información de levantamiento arquitectónico o registro fotográfico, ni se conocen datos de solicitudes de intervención.

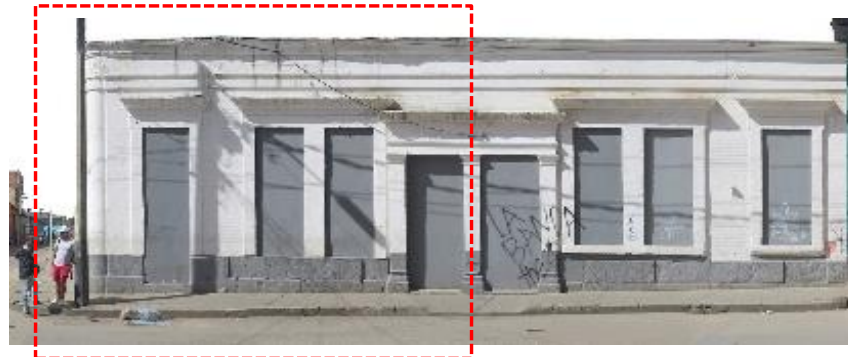
Fachada Sur

Valor estético: el inmueble puede leerse de forma integral, pese a sus modificaciones. Su fachada fue intervenida, eliminando las carpinterías y sellando los vanos, con lo cual, sin embargo, no se desdibujó sustancialmente la composición original. Llama la atención en la fachada sur la presencia de elementos pareados, como la portada, que comparte con el inmueble colindante por el oriente o dos de las ventanas, que comparten marco y cornisa; los vanos de la fachada occidental, posiblemente de ventana, de acuerdo con el diseño de la fachada sur, fueron modificados para adaptar accesos e igualmente sellados. Este inmueble hace parte del conjunto de edificaciones con características formales propias de principios del siglo XX desarrolladas en el barrio San Victorino.

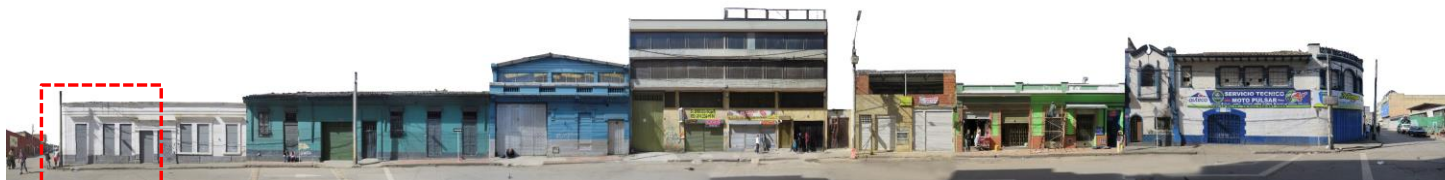
18.3 SUR

CALLE 15
