1. DENOMINACIÓN			
1.1. Nombre del Bien	CL 15 15 A 11	1.2. Otros nombres	N.A.
1.3. Pertenece a valoración colectiva	No	1.4. Nombre	N.A.
2. CLASIFICACIÓN TIPOLOGICA

FICHA DE INVENTARIO Y VALORACIÓN DE BIENES CULTURALES INMUEBLES		USO EXCLUSIVO DEL MINISTERIO DE CULTURA		INMUEBLE No	MZ	007	
		Código Nacional		Hoja 2		PR	012

18. PLANIMETRÍA (PLANTA ARQUITECTÓNICA)

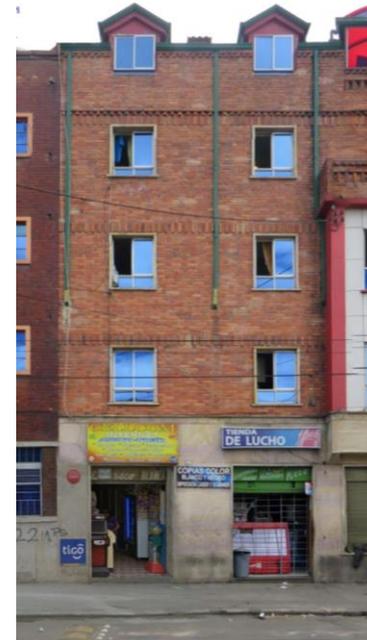
Fachada Norte

Valor estético: el inmueble puede leerse de forma integral a pesar de sus posibles modificaciones. En la fachada en ladrillo a la vista, resaltan franjas de ladrillos a sardinel marcando los cambios de piso, y el remate sobre el que se levantan 2 lucarnas. Se evidencia un cambio de vidrios transparentes por laminados azules con carpinterías de aluminio en los vanos, sin que esto desdibuje el diseño original de fachada. Este inmueble hace parte del conjunto de edificaciones con características formales propias de mediados del siglo XX desarrolladas en el sector.
