FICHA DE INVENTARIO Y VALORACIÓN DE BIENES CULTURALES INMUEBLES

1.1. Nombre del Bien	CL 16 16 61	1.2. Otros nombres	N.A.
1.3. Pertenece a valoración colectiva	No	1.4. Nombre	N.A.

3.1. Departamento	Bogotá	3.2. Municipio	Bogotá D.C.
3.3. Nomenclatura	CL 16 16 61	3.4. Nomenclatura antigua	N.A.
3.5. Barrio	San Victorino	3.6. Código Barrio	006105
3.7. Dentro de sector urbano histórico	No	3.8. Nombre sector urbano	N.A.
3.9. No. de manzana	009	3.10. No. de predio	015
3.11. CHIP	AAA0072WPBR	3.12. Localidad	Mártires
3.13. Dentro de perímetro urbano	Si	3.14. UPZ	102
3.15. Nombre UPZ	La Sabana

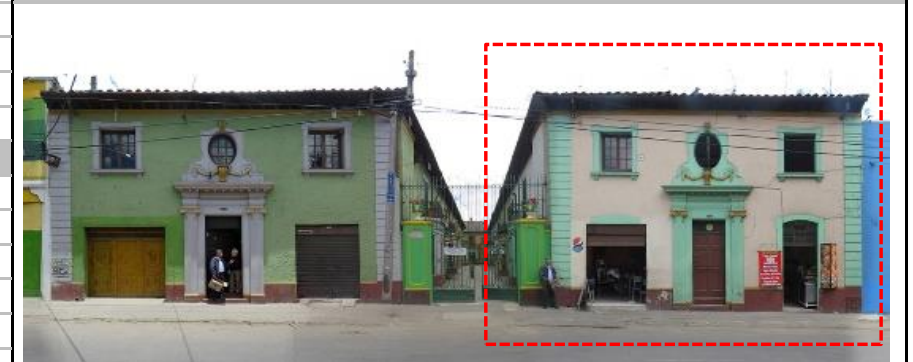
9. FOTOGRAFÍA DEL INMUEBLE

14. DESCRIPCIÓN	
<p>Inmueble de 2 pisos paramentado en un predio medianero con forma rectangular, sus dimensiones son: frente de 12.50 m y fondo de 14.10 m, logrando una proporción de 1 a 1.12, con frentes sobre la CL 16 y la calle interior del conjunto urbano. El emplazamiento del inmueble se realiza mediante un volumen en L, conformando un patio lateral posterior. La fachada norte es simétrica, compuesta de un cuerpo de 2 niveles enmarcado con una textura de sillares en cada costado: el primer nivel consta de zócalo en concreto y 3 vanos de acceso: un vano lateral con portada en arco de medio punto rebajado; uno central con portada decorada con pilastras laterales, friso, cornisa con denticulos, rematado con un gran óculo ovalado enmarcado y decorado con guirnaldas, textura de volutas y 2 molduras centrales en la parte superior e inferior; otro vano de acceso lateral rectangular rematado con un relieve curvo (al parecer se retiró el marco). El segundo nivel consta de 2 vanos rectangulares en cada costado del óculo, enmarcados y decorados con molduras de repisa en la parte inferior. En la fachada oriental, el primer nivel consta de una ventana tipo bow-window con delgados vanos verticales, que en la parte superior alberga un balcón, del cual se destaca un fino trabajo en forja de hierro. Posee un vano de acceso y otro de ventana rectangular enmarcados. El segundo nivel consta del balcón mencionado y 2 vanos laterales enmarcados y rematados por una repisa inferior. El conjunto remata con una cornisa y alero sobre canes. No se tuvo acceso al interior del inmueble. Se observa el cambio de la carpintería original en algunos accesos. Su sistema estructural es de muros de carga de ladrillo. Cubierta a 2 aguas en teja de barro. Carpintería metálica y de madera.</p>

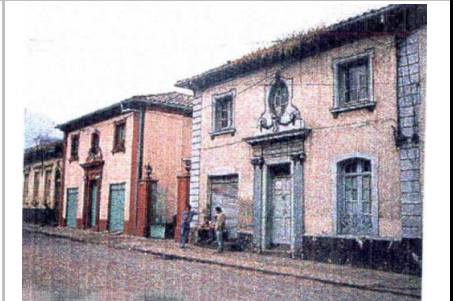
11. FOTOGRAFÍA ANTIGUA

17. RESEÑA HISTÓRICA			
<p>Inmueble procedente del periodo Republicano de principios del siglo XX. Se emplaza en una manzana consolidada a finales del siglo XIX. No se conoce el diseñador ni el constructor. Hace parte de un conjunto urbano llamado Pasaje Gómez, el cual comunica los predios 016, 017, 018, 019, 020, 021 y 022, a través de una calle central peatonal, generando un singular emplazamiento dentro de la manzana. Destinado para uso residencial, actualmente mantiene este uso y alberga un local en el primer nivel que da hacia la calle. Es propiedad de Rodolfo Antonio Zarate Londoño. Según las fotografías aéreas de los años 1936, 1952 y 1976 se observa que la ocupación del predio no tuvo modificaciones.</p>

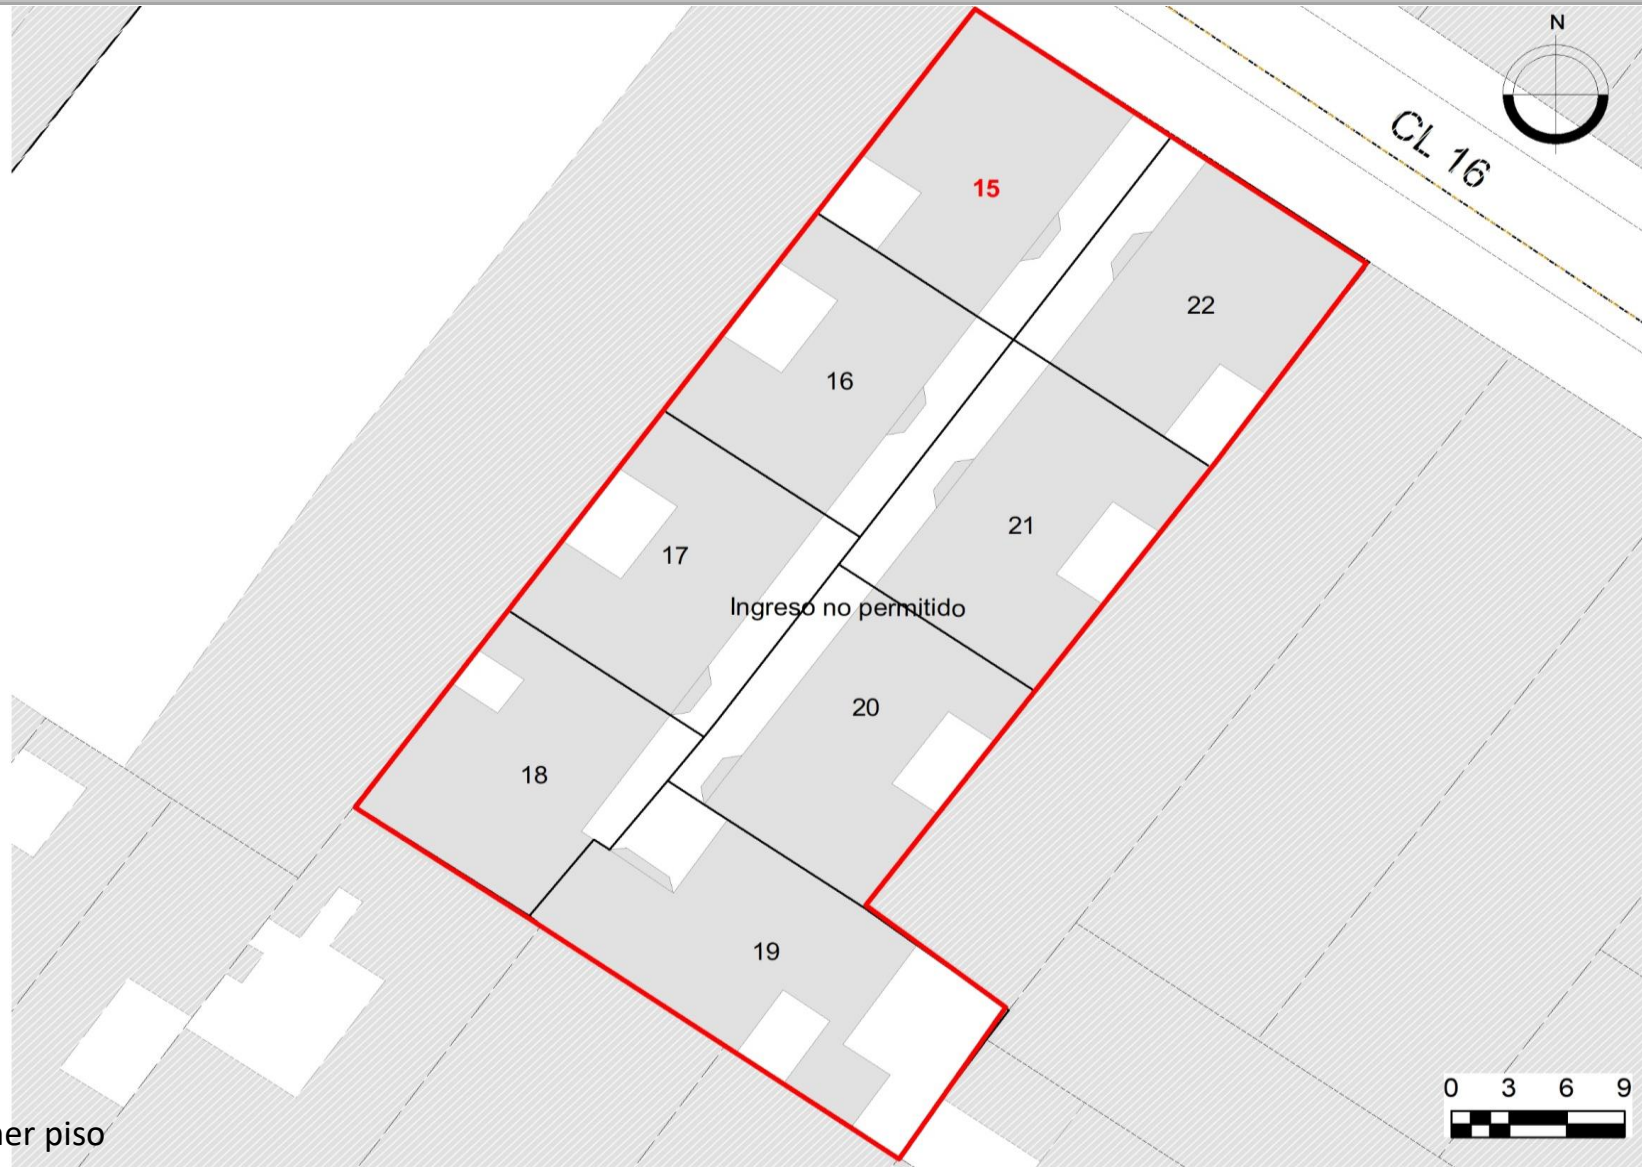
18. PLANIMETRÍA (PLANTA ARQUITECTÓNICA)

Planta primer piso

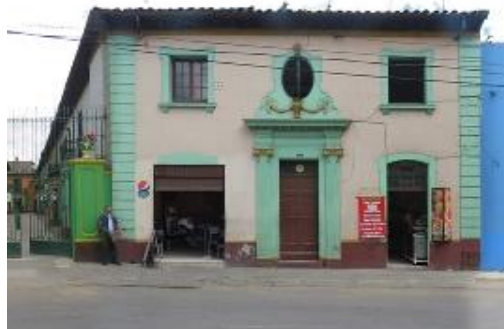
Fachada Norte

Valor estético: Se identifican elementos del repertorio formal-material característico de la época del Republicano, representado por la composición simétrica y plana de su fachada. El uso de elementos como portadas, pilastras, marcos, óculos, cornisas dentadas, guirnaldas, molduras, repisas y alero sobre canes. Se resalta el trabajo en forjado de hierro en ventanas y puertas, así como la carpintería de madera original de la época.
