**FICHA DE INVENTARIO Y VALORACIÓN DE BIENES CULTURALES INMUEBLES**
**USO EXCLUSIVO DEL MINISTERIO DE CULTURA**

1.1. Nombre del Bien	CL 16 16 55	1.2. Otros nombres	N.A.
1.3. Pertenece a valoración colectiva	No	1.4. Nombre	N.A.

3.1. Departamento	Bogotá	3.2. Municipio	Bogotá D.C.
3.3. Nomenclatura	CL 16 16 55	3.4. Nomenclatura antigua	N.A.
3.5. Barrio	San Victorino	3.6. Código Barrio	006105
3.7. Dentro de sector urbano histórico	No	3.8. Nombre sector urbano	N.A.
3.9. No. de manzana	009	3.10. No. de predio	017
3.11. CHIP	AAA0072WPDM	3.12. Localidad	Mártires
3.13. Dentro de perímetro urbano	Si	3.14. UPZ	102
3.15. Nombre UPZ	La Sabana

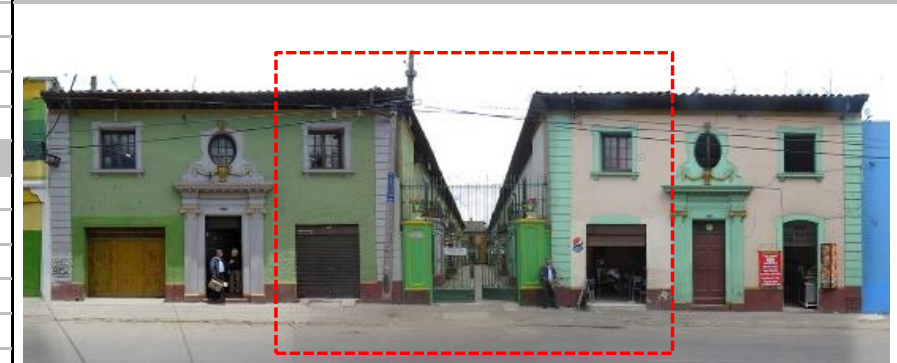
**9. FOTOGRAFÍA DEL INMUEBLE**

Hace parte de un conjunto urbano llamado Pasaje Gómez. No se accedió al predio por seguridad.

14. DESCRIPCIÓN
Inmueble de 2 pisos paramentado en un predio medianero rectangular, sus dimensiones son: frente de 14.10 m y fondo de 12.50 m, logrando una proporción de 1 a 1.12, con frente sobre la calle interior del conjunto urbano. El emplazamiento del inmueble se re

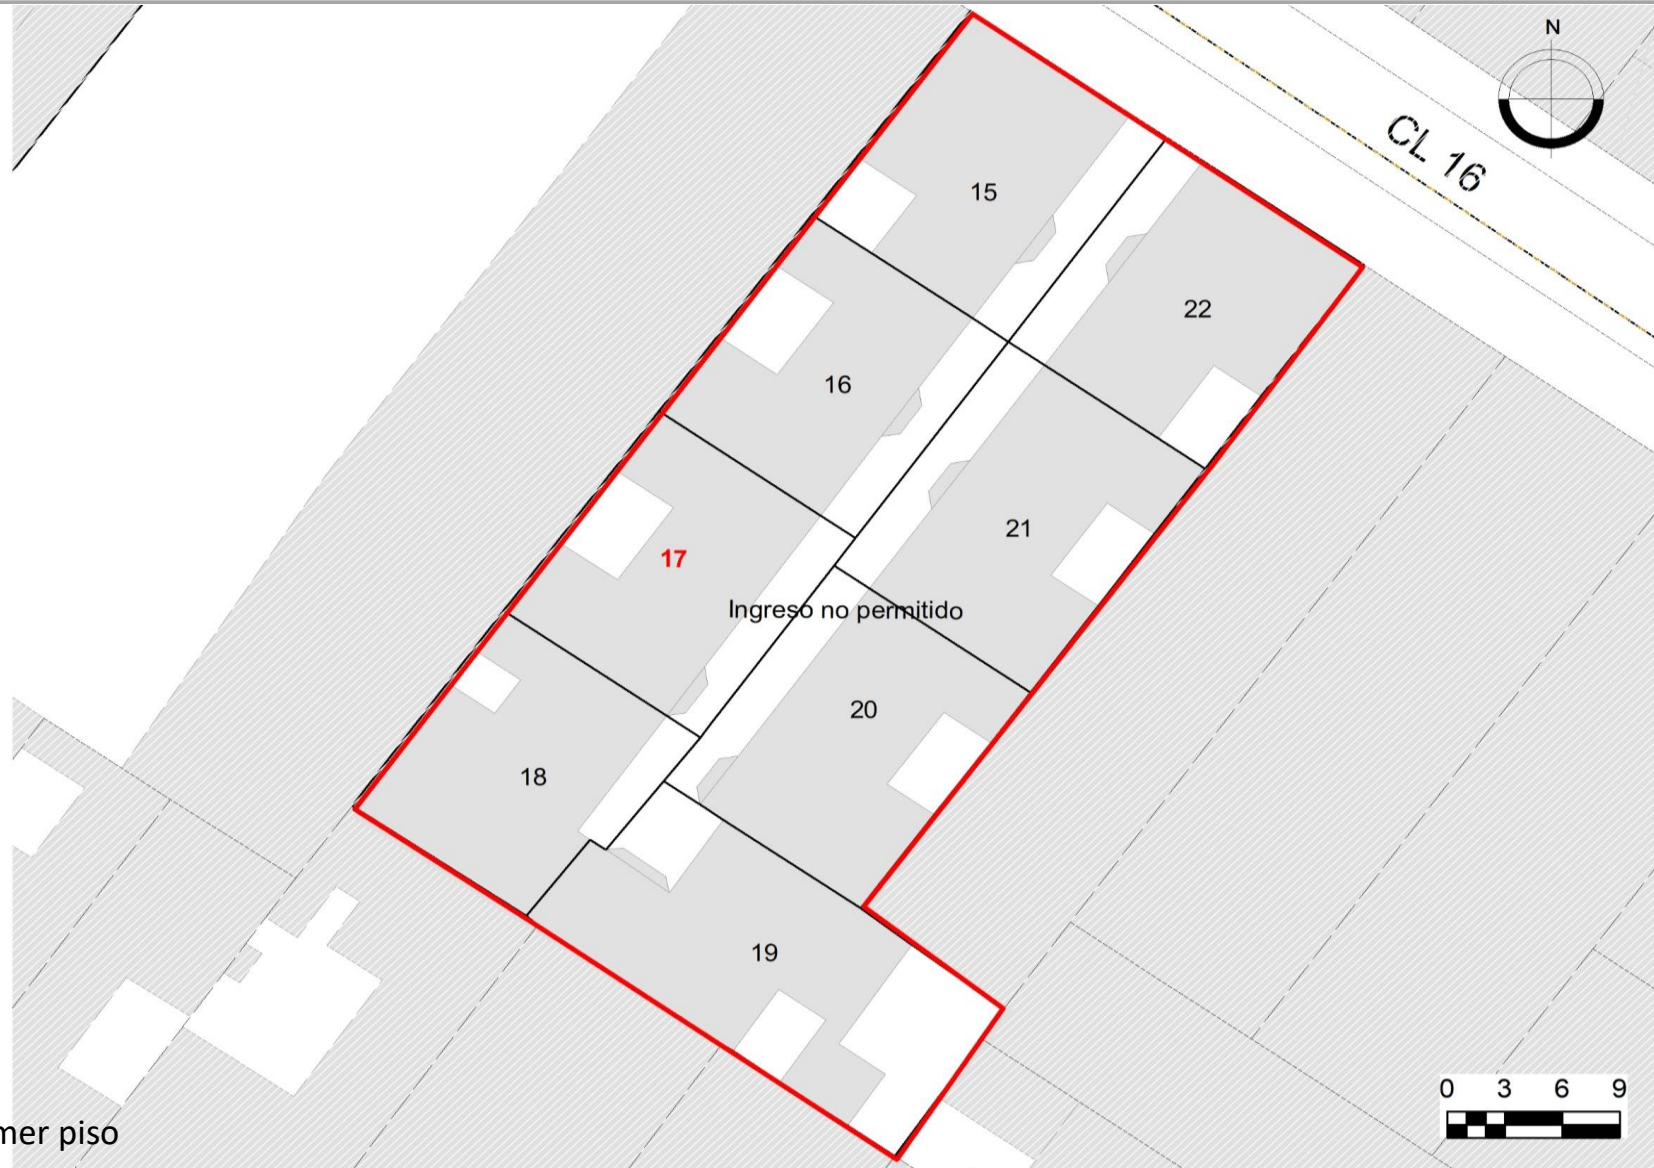
Planta primer piso

**18. PLANIMETRÍA (PLANTA ARQUITECTÓNICA)**

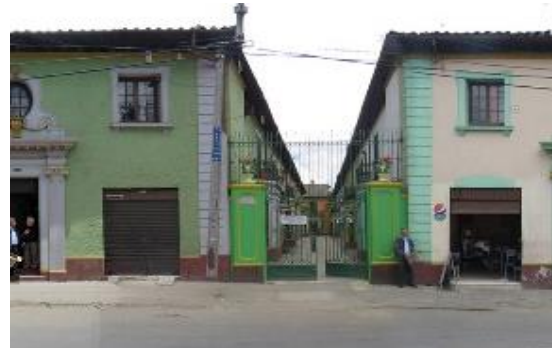
Fachada Norte

Valor estético: Se identifican elementos del repertorio formal-material característico de la época del Republicano, representado por la composición simétrica y plana de su fachada. El uso de elementos como portadas, pilastras, marcos, óculos, cornisas den
