FICHA DE INVENTARIO Y VALORACIÓN DE BIENES CULTURALES INMUEBLES
USO EXCLUSIVO DEL MINISTERIO DE CULTURA

Hoja 1 PR 004

1.1. Nombre del Bien	AC 13 16 60	1.2. Otros nombres	N.A.
1.3. Pertenece a valoración colectiva	No	1.4. Nombre	N.A.

3.1. Departamento	Bogotá	3.2. Municipio	Bogotá D.C.
3.3. Nomenclatura	AC 13 16 60	3.4. Nomenclatura antigua	N.A.
3.5. Barrio	San Victorino	3.6. Código Barrio	006105
3.7. Dentro de sector urbano histórico	No	3.8. Nombre sector urbano	N.A.
3.9. No. de manzana	010	3.10. No. de predio	004
3.11. CHIP	AAA0072WPZM	3.12. Localidad	Mártires
3.13. Dentro de perímetro urbano	Si	3.14. UPZ	102
3.15. Nombre UPZ	La Sabana

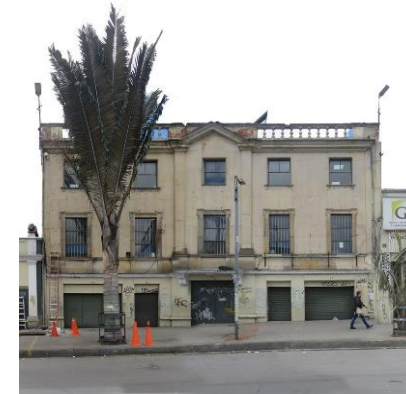
9. FOTOGRAFÍA DEL INMUEBLE

Inmueble de 3 pisos paramentado en un predio medianero rectangular, sus dimensiones son: frente de 17 m y fondo de 41 m, logrando una proporción de 1 a 2.41, con frente sobre la AC 13. La ocupación del predio se realiza mediante un volumen frontal con patio central, en el cual, la crujía sur es de 3 niveles y las demás crujías son de 2 niveles; en la parte posterior, se ubica un volumen rectangular de 2 niveles con cubierta plana. La fachada principal es simétrica, enchapada en piedra pulida, consta de 3 cuerpos horizontales, basamento con zócalo y cornisa de remate con balaustrada y frontón. El cuerpo central sobresale un poco del plano de paramento, está enmarcado con pilastras desde el segundo piso, exaltandolo, y remata con el frontón triangular. Posee un vano en cada piso, siendo el primero el acceso principal y los otros dos vanos de ventana con marco, siendo de menores proporciones el del tercer piso. Los cuerpos de los extremos cuentan con dos vanos por piso, los del primer piso modificados en sus proporciones y los del segundo y tercer piso de iguales características que en el cuerpo central. Sistema estructural de muros de carga en ladrillo. Cubierta a 2 aguas en teja termo acústica en el volumen frontal, reemplazando la cubierta original en teja de barro, y cubierta plana en el volumen posterior. Carpintería metálica, modificada en primer piso.

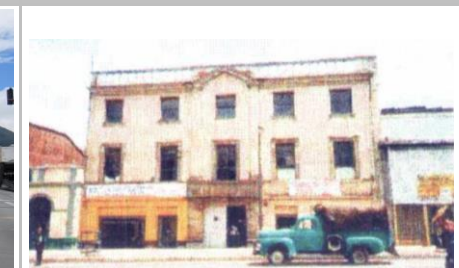
11. FOTOGRAFÍA ANTIGUA

Inmueble procedente del periodo Republicano de comienzos del siglo XX. Se emplaza en una manzana consolidada a finales del siglo XIX. No se conoce el diseñador ni el constructor. Destinado para uso residencial, actualmente no es posible definir su uso específico. Sin embargo, dado que su propietario actual es el Instituto Técnico Central, se puede inferir que tiene uso Institucional Educativo. Según la ficha de valoración individual BIC No. 6105104 del 2002, realizada por el Departamento Administrativo de Planeación Distrital DAPD, se sabe que el inmueble tenía uso habitacional, que allí funcionaba un corredor comercial y la Industria Artesa. Según las fotografías aéreas de 1936, 1952 y 1976 se observa que el predio no tuvo modificaciones, salvo el cambio de materialidad de la cubierta. No se conoce solicitudes de intervención.

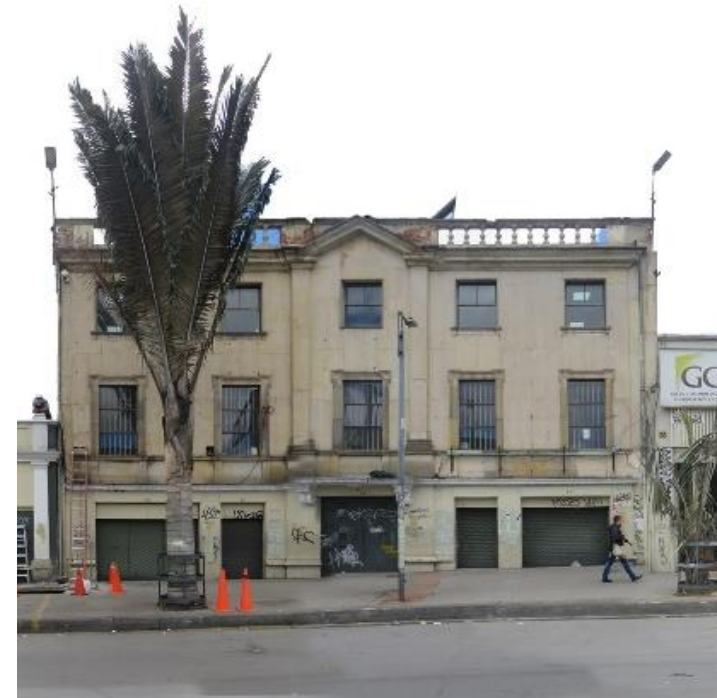
Fachada Sur

Valor estético: Se identifican elementos del repertorio formal-material característico de la época del Republicano, representado por el uso de elementos decorativos como zócalos, marcos, molduras de repisa, cornisas, ménsulas, balaustradas. Se destaca el trabajo en piedra pulida para el recubrimiento de la fachada y su ornamentación.
