FICHA DE INVENTARIO Y VALORACIÓN DE BIENES CULTURALES INMUEBLES

1.1. Nombre del Bien	AC 13 16 A 6	1.2. Otros nombres	N.A.
1.3. Pertenece a valoración colectiva	No	1.4. Nombre	N.A.

3.1. Departamento	Bogotá	3.2. Municipio	Bogotá D.C.
3.3. Nomenclatura	AC 13 16 A 6	3.4. Nomenclatura antigua	N.A.
3.5. Barrio	San Victorino	3.6. Código Barrio	006105
3.7. Dentro de sector urbano histórico	No	3.8. Nombre sector urbano	N.A.
3.9. No. de manzana	010	3.10. No. de predio	006
3.11. CHIP	AAA0072WRBR	3.12. Localidad	Mártires
3.13. Dentro de perímetro urbano	Si	3.14. UPZ	102
3.15. Nombre UPZ	La Sabana

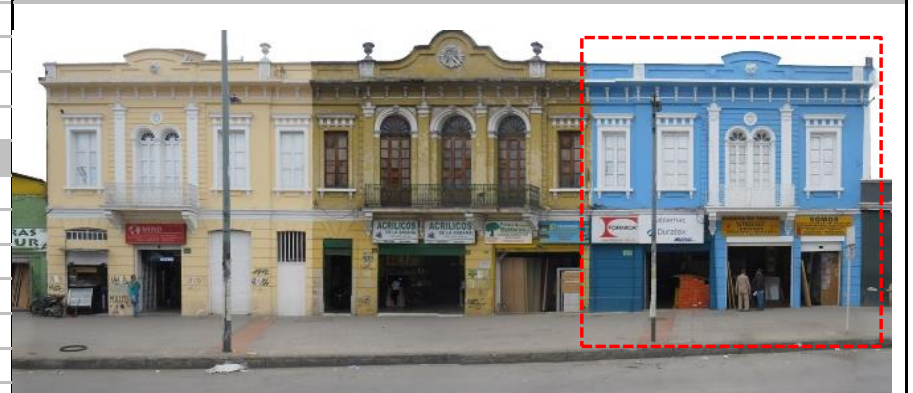
9. FOTOGRAFÍA DEL INMUEBLE

Conforma una unidad arquitectónica con los predios colindantes al occidente, 007 y 008; constituida por un inmueble de 2 pisos paramentado en 3 predios medianeros, cuyas dimensiones son: frente de 33,8 m y fondo de 39,28 m, logrando una proporción de 1 a 1.16 veces aproximadamente, con frente sobre la Calle 13. La ocupación de los predios se realiza a través de un volumen de 3 patios centrales, 2 al frente y uno en la parte posterior, 2 patios laterales y un patio posterior. La parte oriente de la unidad compuesta por parte de un patio central, un patio lateral y parte el patio posterior, que hoy se encuentra subdivido, hace referencia al predio 006105010006, cuyas dimensiones son: frente de 11,3 m y fondo de 39,28 m, logrando una proporción de 1 a 3.5 veces aproximadamente. La fachada de la unidad consta de 2 pisos con zócalo revocado, alero apoyado sobre ménsulas decorativas y ático en mampostería. Estructurada en 13 ejes de vanos verticales. El primer piso, con acanaladuras horizontales en el muro, consta de 11 vanos de acceso cuyas dimensiones y ornamentación fueron modificados para el uso comercial, alterando la correspondencia que posiblemente tuvieron con los vanos del piso superior. El segundo piso consta de: 8 vanos de ventana, 2 de puerta ventanas pareadas con arcos de medio punto y balcón tribuna enmarcados con pilastras, cada uno en el centro de lo que ahora son los dos inmuebles de los extremos, y 3 vanos de puerta ventana de arco de medio punto separados por pilastras y balcón tribuna central. El ático de los extremos del perfil, compuesto con arco rebajado, presenta un friso con mascarón y pináculos, en el centro presenta un friso con medallón y pináculos. El sistema estructural es de muros de carga en ladrillo con pañete y pintura. Tiene cubierta a 2 aguas en teja de barro. Conserva carpinterías en madera en los vanos del piso 2, mientras que en los accesos fueron remplazadas por carpintería metálica.

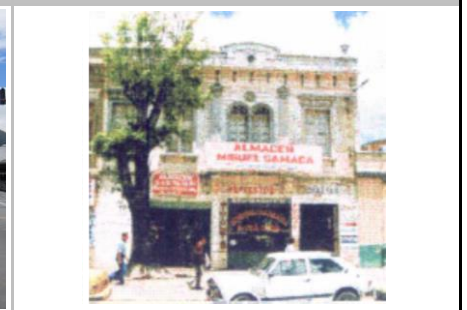
11. FOTOGRAFÍA ANTIGUA

Inmueble construido en 1913, en una manzana surgida a mediados del s. XIX, correspondiente al periodo Republicano, con influencia del lenguaje del neoclásico. Conforma una unidad arquitectónica con los predios colindantes al lado occidente, 007 y 008. Se desconoce su uso original, pero en la actualidad se usa como comercio y depósito. Es propiedad de Miguel Samacá Hernández, y no se conocen datos de autor, diseñador o constructor. Aunque no es posible determinar la distribución interior original del inmueble, las aerofotografías históricas muestran que la unidad conserva su tipología original de 3 patios centrales, 2 laterales y un patio posterior, actualmente el inmueble se encuentra subdivido en 3 predios, siendo también dividido uno de los patios centrales, además, la mayoría de estos hoy están cubiertos. Aunque la fachada se conserva en relativo buen estado, se observa una modificación en las dimensiones de vanos en primer piso, posiblemente como resultado de adaptaciones al uso comercial. No se conocen datos de solicitudes de intervención ni de antecedentes de archivo.

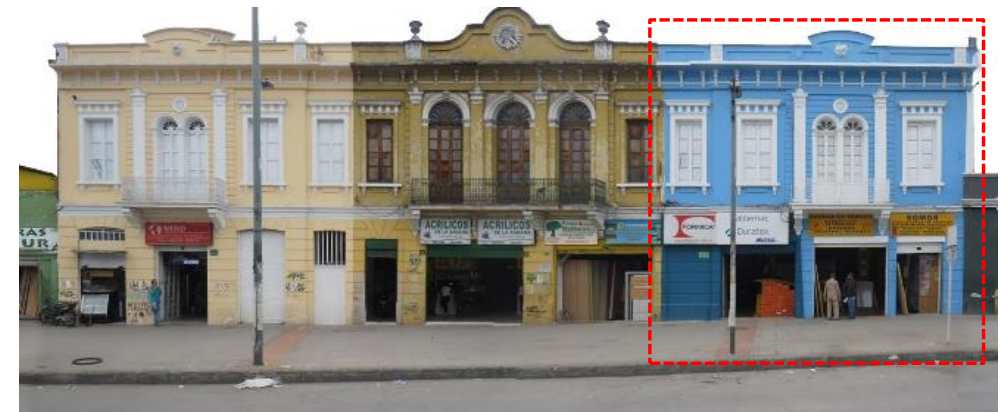
Fachada Sur

Valor estético: El inmueble puede leerse de forma parcial debido a las modificaciones de que ha sido objeto. Entre sus rasgos característicos destacan la simetría, los elementos decorativos en los marcos de vanos y claves, la forja de las barandas en tribunas, el friso que se levanta sobre un alero soportado por ménsulas, y el moldurado mismo de la fachada, trabajada en un planos marcando por la diferencia entre los 3 volúmenes que conforman la unidad arquitectónica. En el ámbito urbano, es uno de los inmuebles del sector que aún contribuye a la construcción de un perfil homogéneo de acuerdo con los cánones republicanos a comienzos del s. XX.
