FICHA DE INVENTARIO Y VALORACIÓN DE BIENES CULTURALES INMUEBLES
USO EXCLUSIVO DEL MINISTERIO DE CULTURA

INMUEBLE No MZ 019

1.1. Nombre del Bien	CL 2 A 4 66	1.2. Otros nombres	N.A.
1.3. Pertenece a valoración colectiva	No	1.4. Nombre	N.A.

3.1. Departamento	Bogotá	3.2. Municipio	Bogotá D.C.
3.3. Nomenclatura	CL 2 A 4 66	3.4. Nomenclatura antigua	CL 2 A 4 62
3.5. Barrio	Las Cruces	3.6. Código Barrio	003202
3.7. Dentro de sector urbano histórico	No	3.8. Nombre sector urbano	N.A.
3.9. No. de manzana	019	3.10. No. de predio	009
3.11. CHIP	AAA0032XDSY	3.12. Localidad	Santa Fé
3.13. Dentro de perímetro urbano	Si	3.14. UPZ	95
3.15. Nombre UPZ	Las Cruces

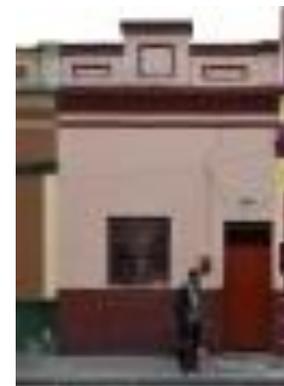
9. FOTOGRAFÍA DEL INMUEBLE

Inmueble, al parecer por la cubierta, es segmentado del predio 008, lo que generó la modificación de 1 piso paramentado en un predio medianero con forma rectangular, cuyas dimensiones son: frente de 4.54 m y fondo de 30.05 m, logrando una proporción de 1 a 6.6 veces aproximadamente, con frentes sobre la Calle 2 A. La ocupación del predio se realiza a través de un volumen con patio lateral oriental angosto, traspatio angosto lateral occidental, y patio actualmente cubierto. Su uso actual es residencial. Desde la Calle 2 A se accede a la edificación, por la puerta principal a un corredor lateral, que distribuye a espacios al occidente de la 1era vivienda a través de un zaguán conduce al patio occidental, largo y angosto desde el cual se accede a los espacios del volumen lateral oriental. El inmueble, consta de 7 habitaciones, 2 baños, 2 cocinas, 1 estudio, 2 patios, 2 lavanderías, 1 zaguán. La fachada principal sobre la Calle 2 A consta de 1 cuerpo con vanos verticales, cornisa, ático y zócalo. La fachada está resuelta en un solo plano con dos vanos de puerta y ventana. La fachada presenta un remate con cornisa y el ático que oculta la cubierta. El sistema estructural es de muros de carga y cubierta inclinada con estructura en madera. Los materiales de los muros son en ladrillo pañetado, hoy muy deteriorado, la nueva construcción es de muros con bloque, con revestimiento de pañete y pintura, carpintería metálica en puertas y ventanas de acceso, carpintería en madera en puertas y ventanas interiores, los pisos de baldosa de cemento, cubierta de teja de barro y lamina de zinc; con canal metálica y cielorraso interior plano en guadua, con pañete y pintura, en muy mal estado de conservación.
