Calle 44 No. 14-69

**BIENES DE INTERES CULTURAL**

**FICHA VALORACION ARQUITECTONICA INMUEBLE - TIPO**

**Barrio: Santa Teresita**

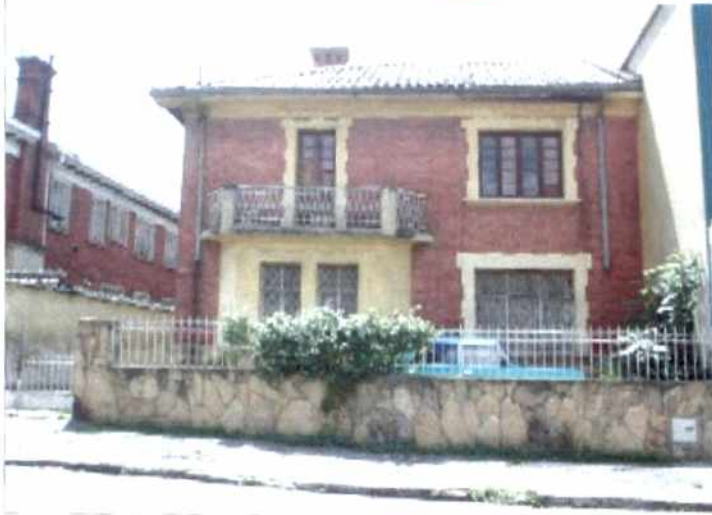
FOTOGRAFIA INMUEBLE

ARQUITECTONICA: 20-40-T-Ad

POPULAR: Techo-Fachada

SIC MOD. CT, CONSERVACION TIPOLOGICA  
CATEGORIA

2 No. PISOS FECHA CONSTRUCCION

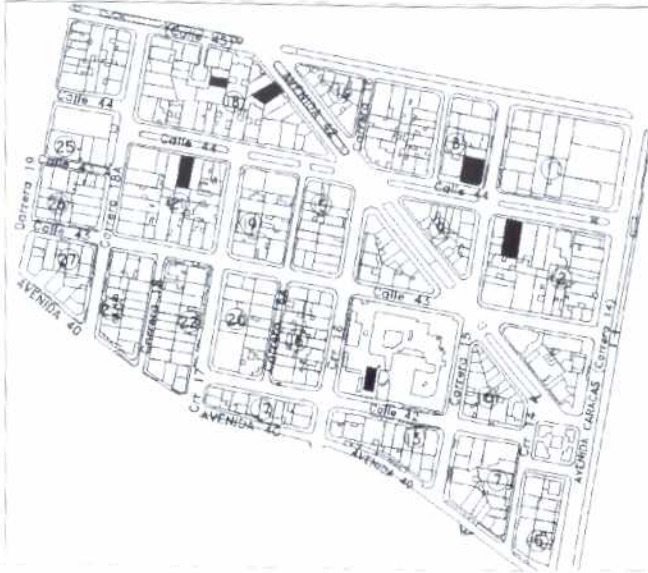
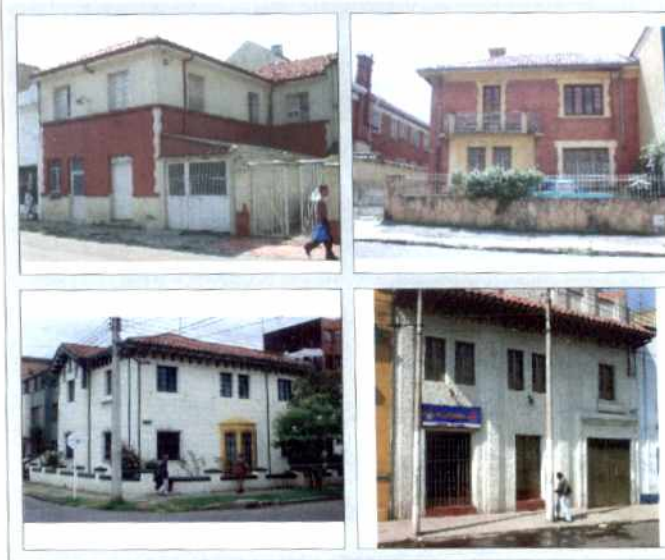
**20-40-T-Ad**

Inmuebles localizados entre medianeras (a veces en esquina o con aislamiento lateral) que pueden contar o no con antejardín; presentan como característica el manejo de cubiertas elaboradas en teja de barro, con inclinación igual o menor a 30°. Los dos cuerpos, el de su cubierta y el de su fachada determinan un sentido horizontal en su composición general. Hay algún trabajo decorativo sobre la fachada con base en los vanos de puertas y ventanas.

**Valores de estructura:** La implantación con antejardines o con aislamiento lateral otorgan al espacio privado posibilidades definidas de distribución espacial interna (a menudo determinan la aparición de patios interiores de iluminación) y al espacio público calidad ambiental. El manejo de la accesibilidad frontal se desarrolla de forma lateral o central definiendo distribuciones diferenciadas de los espacios de uso social y privado.

**Valores de forma:** La composición de la fachada muestra como motivo central los triángulos que definen el manejo de las cubiertas inclinadas; adicionalmente se divide en cuerpo que definen ritmos y localización de los vanos de puertas y ventanas. La proyección de los volúmenes en la fachadas, cuando se presenta, establece efectos volumétricos de gran solidez y coherencia.

**Valores de significado:** la disposición y combinación de los materiales de cubierta y fachadas, su elaboración detallada y las texturas y colores que ofrecen, establecen un lenguaje que, junto con la disposición de puertas y ventanas de madera también elaboradas, caracteriza esta arquitectura. Los detalles de marcos y rejas de ventanas son igualmente característicos.

La implantación general (antejardines con prioridad) debe ser mantenida, si bien pueden abrirse posibilidades de mayor ocupación (áreas posteriores o laterales sin que se pierda la noción de aislamiento lateral), siempre y cuando mantenga de manera estricta relaciones de alturas de remates de volúmenes y cornisas, así como con los perfiles de cubiertas (inclinaciones, cumbresas, limahoyas, limatesas), ritmos y proporciones de puertas y ventanas, materiales compatibles y armónicos.

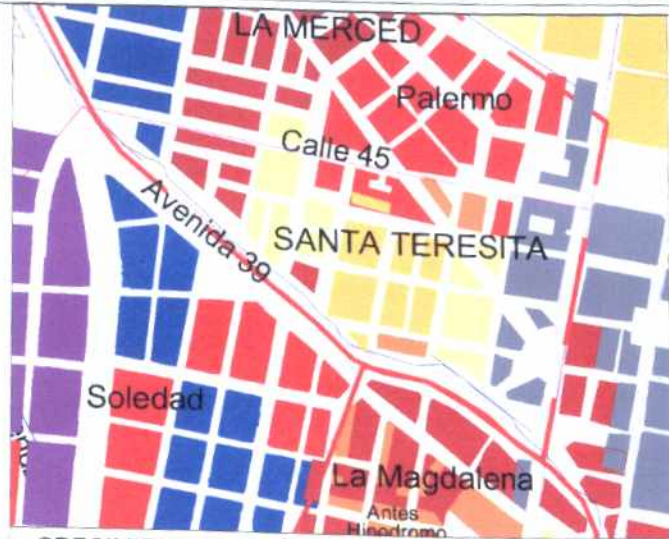
**CRECIMIENTO HISTÓRICO - CRONOLOGÍA**

El barrio Santa Teresita surge en los primeros años de la década de 1930. Su consolidación estuvo asociada a la gestión del párroco de la iglesia que tomó ese mismo nombre. Allí tuvieron asiento las viviendas para la nueva clase trabajadora compuesto por oficinistas y asalariados.

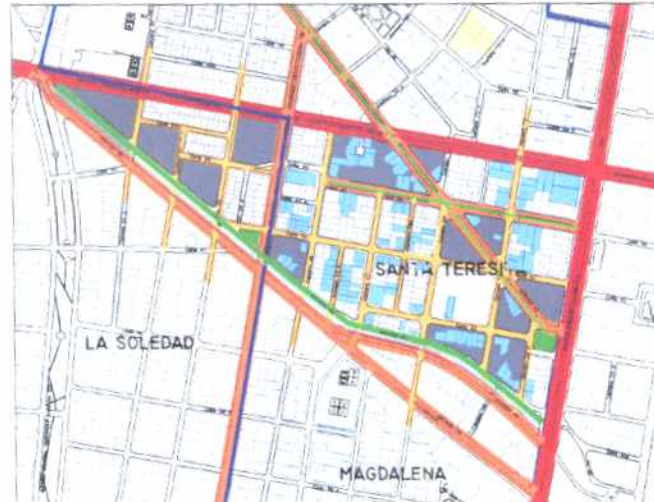
**Inmuebles de Interés Cultural - MORFOLOGÍA EN PLANTA**

El barrio limita al norte con la calle 45, al occidente termina en una punta, al sur con la avenida 39 y el río Arzobispo y al norte con la avenida Caracas. Sus vías limitrofes y dos más internas se presentan como avenidas, lo cual es curioso para un barrio de tan pequeñas proporciones.

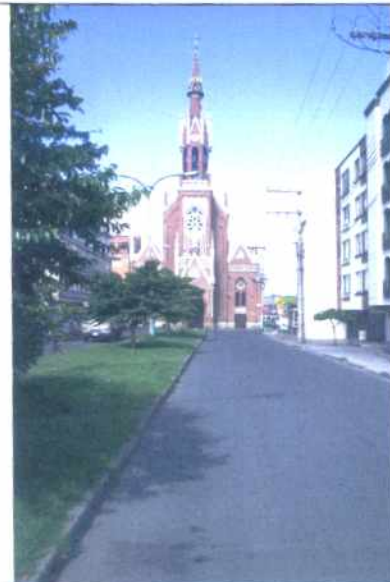
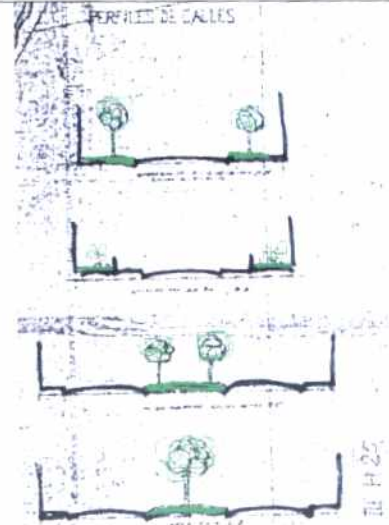
Santa Teresita

Este barrio, por su origen tan temprano dentro del sector, presenta la mayor parte de sus calles paramentadas sin antejardín y, además es el que muestra ejemplos arquitectónicos más antiguos. Ejemplos que, de otra parte señalan técnicas y lenguajes de tradición decimonónica.
