Calle 42 No. 16-12/16/18

**FICHA VALORACION ARQUITECTONICA INMUEBLE - TIPO**

**20-30-T-Db**

**Barrio: Santa Teresita**

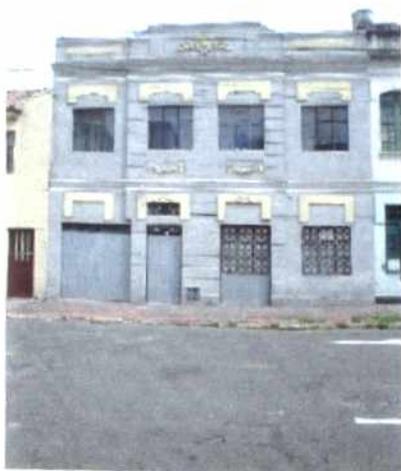
**FOTOGRAFIA INMUEBLE**

ARQUITECTONICA: 20-30-T-Db

POPULAR: Fachada Horizontal

SIC CT, CONSERVACION TIPOLOGICA  
MOD. CATEGORIA

2  
No. PISOS FECHA CONSTRUCCION

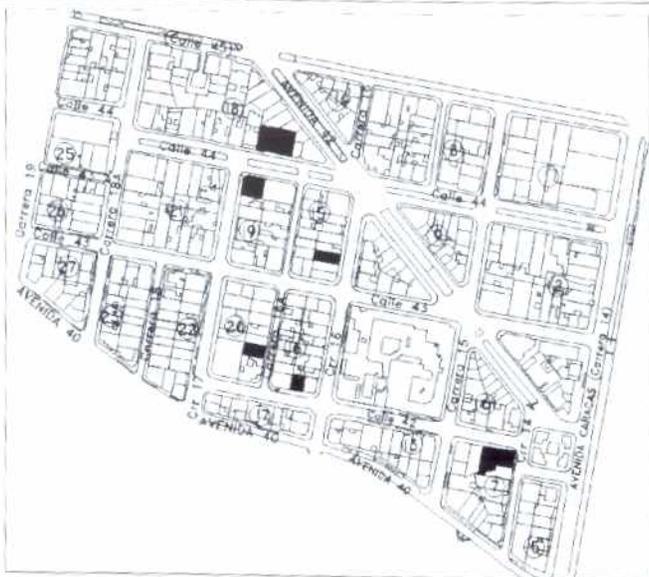
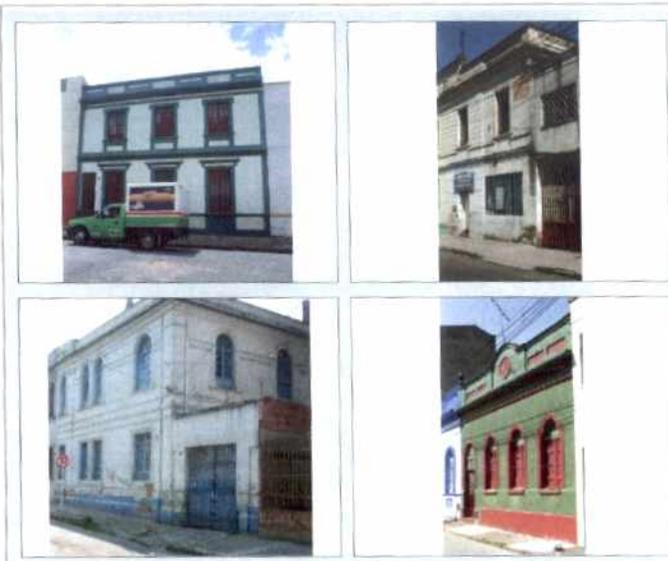
**DESCRIPCION DEL TIPO**

Inmuebles usualmente emplazados entre medianeras a paramento continuo, que se caracterizan por presentar como condición básica volumétrica del cuerpo arquitectónico el rectángulo horizontal. La altura de los pisos (uno o dos) genera fachadas muy altas que rematan en cornisas o áticos con elaboración formal especial. Los vanos de puertas y ventanas tienen proporción vertical y se organizan rítmicamente. El acabado de fachada, pañetado y pintado, recubre una estructura muraria que mantiene modalidades constructivas de larga tradición.

**Valores de estructura:** La implantación paramentada entre medianeras permite múltiples accesos frontales que determinan espacios de uso diferenciados dentro de cada uno de los inmuebles, casi siempre llevan a plantear patios interiores para solucionar necesidades de iluminación apropiadas.

**Valores de forma:** Son volúmenes muy sencillos que se destacan por ser cada vez más escasos. La composición de los elementos de fachada se destacan sobre el plano de la fachada como elementos motivo de trabajo geométrico; el manejo de los vanos de puertas y ventanas suele establecer continuidades rítmicas y geométricas.

**Valores de significado:** la elección y combinación sencilla de formas geométricas tanto para el volumen principal como para sus componentes de puertas y ventanas hacen de esta arquitectura una excelente demostración de tradición constructiva. Se mantienen estas construcciones como ejemplo de una manera especial de vivienda de comienzos del siglo XX.

La implantación general paramentada debe ser mantenida, si bien pueden abrirse posibilidades de mayor ocupación en áreas posteriores siguiendo la pauta volumétrica establecida, siempre y cuando mantenga de manera estricta relaciones de alturas de remates de volúmenes, proporción y disposición de los elementos de fachada y materiales compatibles y armónicos.
