Carrera 18 No. 62-28/30
DIRECCION

BIENES DE INTERES CULTURAL

FICHA VALORACION ARQUITECTONICA INMUEBLE - TIPO

BARRIO: SAN LUIS

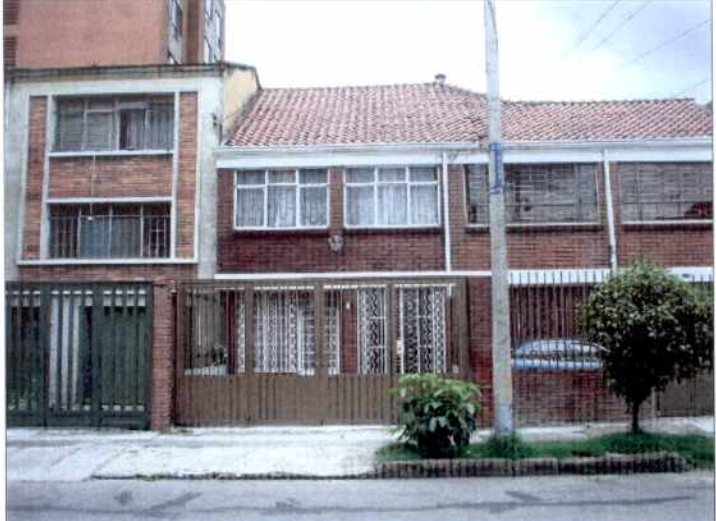
FOTOGRAFIA INMUEBLE

ARQUITECTONICA: 20-40-T-Ad
POPULAR: Techo-Fachada

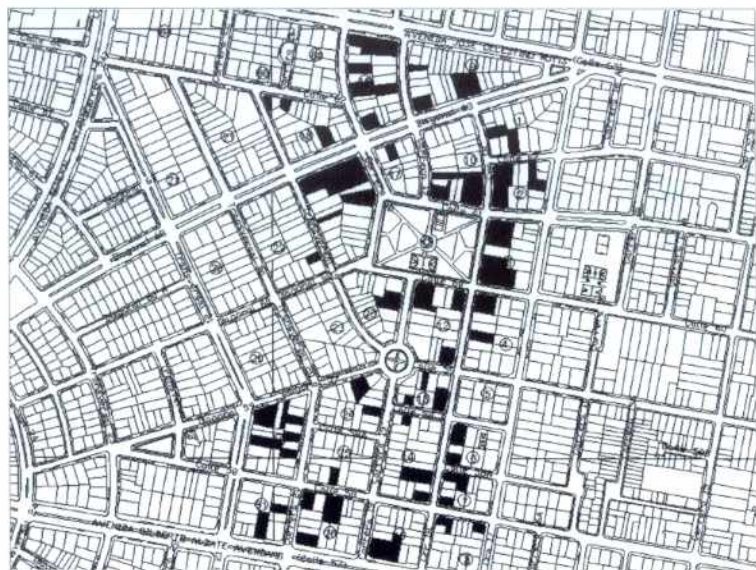
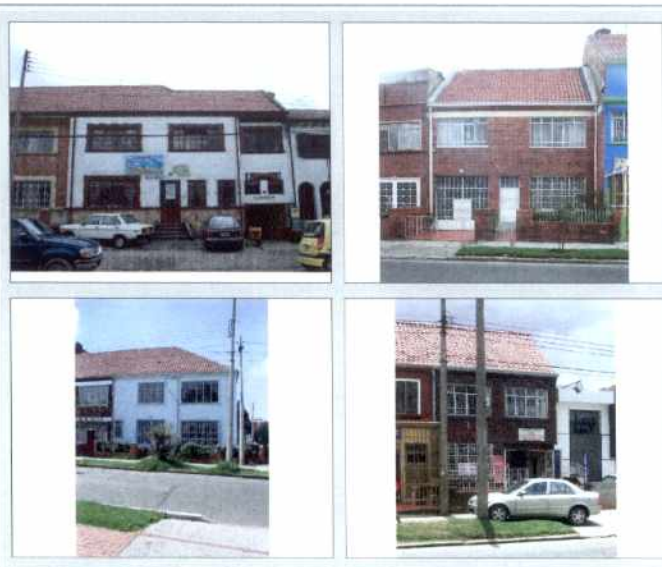
20-40-T-Ad

Inmuebles localizados entre medianeras (pocos en esquina) que pueden contar o no con antejardín; presentan como característica el manejo de cubiertas elaboradas en teja de barro, con inclinación igual o menor a 30°. Los dos cuerpos, el de su cubierta y el de su fachada determinan un sentido horizontal en su composición general. Los vanos de ventanas presentan formas y remates diversos dentro de distribuciones Variadas.

Valores de estructura: La implantación con antejardines otorgan al espacio privado posibilidades definidas de distribución espacial interna (a menudo determinan la aparición de patios interiores de iluminación) y al espacio público calidad ambiental. El manejo de la accesibilidad frontal se desarrolla de forma lateral o central definiendo distribuciones diferenciadas de los espacios de uso social y privado.

Valores de forma: La composición de la fachada muestra como motivo central los triángulos que definen el manejo de las cubiertas inclinadas; adicionalmente se divide en cuerpo que definen ritmos y localización de los vanos de puertas y ventanas. La proyección de los volúmenes en la fachadas, cuando se presenta, establece efectos volumétricos de gran solidez y coherencia.

Valores de significado: la disposición y combinación de los materiales de cubierta y fachadas, su elaboración detallada y las texturas y colores que ofrecen, establecen un lenguaje que, junto con la disposición de puertas y ventanas de madera también elaboradas, caracteriza esta arquitectura. Los detalles de marcos y rejas de ventanas son igualmente característicos.

La implantación general (antejardines con prioridad) debe ser mantenida, si bien pueden abrirse posibilidades de mayor ocupación (áreas posteriores o laterales sin que se pierda la noción de aislamiento lateral), siempre y cuando mantenga de manera estricta relaciones de alturas de remates de volúmenes y cornisas, así como con los perfiles de cubiertas (inclinaciones, cumbreras, limahoyas, limatesas), ritmos y proporciones de puertas y ventanas, materiales compatibles y armónicos.
