FICHA IDENTIFICACION INDIVIDUAL INMUEBLE

007202-002-05

Carrera 18 No. 61-26
DIRECCION

FICHA VALORACION ARQUITECTONICA INMUEBLE - TIPO

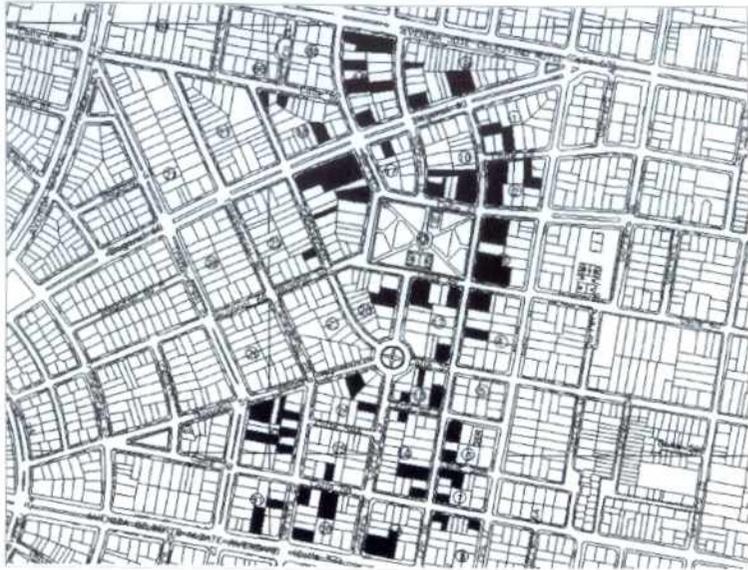
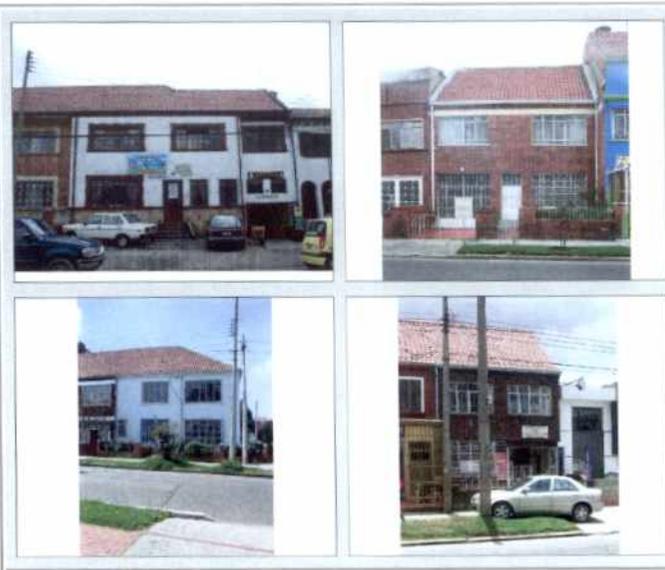
20-40-T-Ad

Inmuebles localizados entre medianeras (pocos en esquina) que pueden contar o no con antejardín; presentan como característica el manejo de cubiertas elaboradas en teja de barro, con inclinación igual o menor a 30°. Los dos cuerpos, el de su cubierta y el de su fachada determinan un sentido horizontal en su composición general. Los vanos de ventanas presentan formas y remates diversos dentro de distribuciones Variadas.

Valores de forma: La composición de la fachada muestra como motivo central los triángulos que definen el manejo de las cubiertas inclinadas; adicionalmente se divide en cuerpo que definen ritmos y localización de los vanos de puertas y ventanas. La proyección de los volúmenes en la fachadas, cuando se presenta, establece efectos volumétricos de gran solidez y coherencia.

Valores de estructura: La implantación con antejardines otorgan al espacio privado posibilidades definidas de distribución espacial interna (a menudo determinan la aparición de patios interiores de iluminación) y al espacio público calidad ambiental. El manejo de la accesibilidad frontal se desarrolla de forma lateral o central definiendo distribuciones diferenciadas de los espacios de uso social y privado.

Valores de significado: la disposición y combinación de los materiales de cubierta y fachadas, su elaboración detallada y las texturas y colores que ofrecen, establecen un lenguaje que, junto con la disposición de puertas y ventanas de madera también elaboradas, caracteriza esta arquitectura. Los detalles de marcos y rejas de ventanas son igualmente característicos.

La implantación general (antejardines con prioridad) debe ser mantenida, si bien pueden abrirse posibilidades de mayor ocupación (áreas posteriores o laterales sin que se pierda la noción de aislamiento lateral), siempre y cuando mantenga de manera estricta relaciones de alturas de remates de volúmenes y cornisas, así como con los perfiles de cubiertas (inclinaciones, cumbreras, limahoyas, limatesas), ritmos y proporciones de puertas y ventanas, materiales compatibles y armónicos.
