San Luis, 7202
BARRIO 3 4
M/ZNA **PREDIO**

DEPARTAMENTO ADMINISTRATIVO DE PLANEACION DISTRICTAL

FICHA VALORACION ARQUITECTONICA INMUEBLE - TIPO

20-40-T-Ad

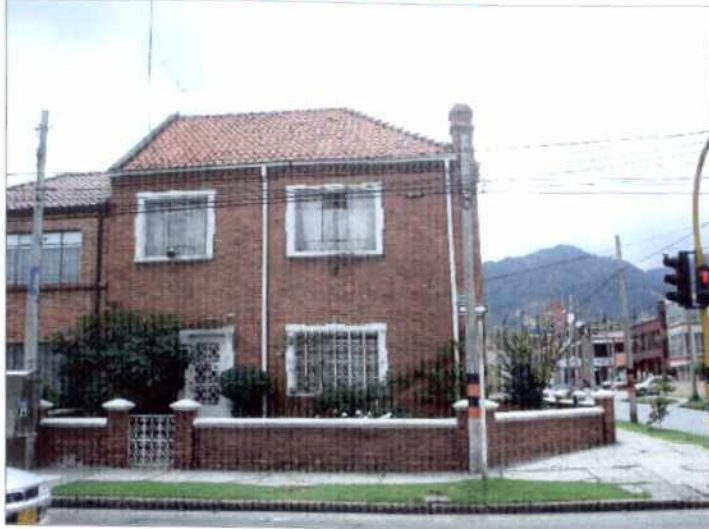
FOTOGRAFIA INMUEBLE

ARQUITECTONICA: 20-40-T-Ad
POPULAR: Techo-Fachada

SIC MOD.: CT, CONSERVACION TIPOLOGICA
CATEGORIA

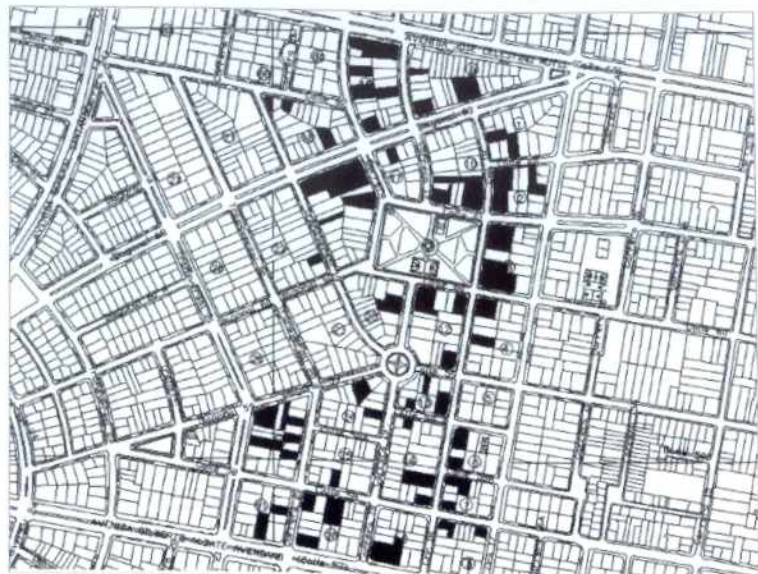
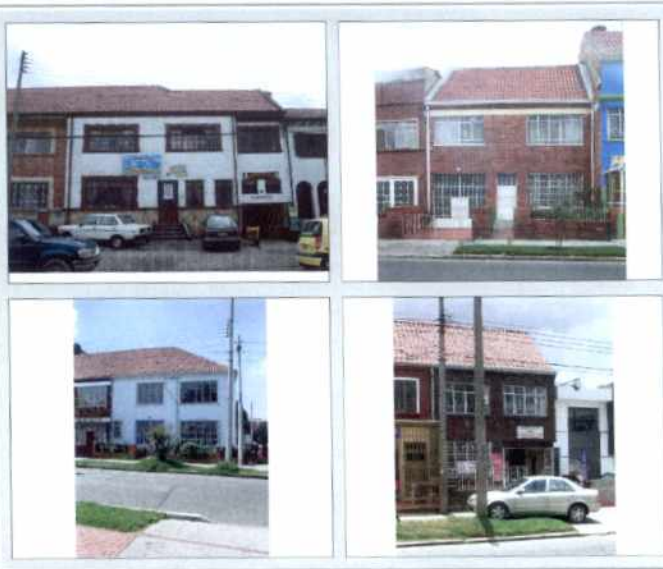
Inmuebles localizados entre medianeras (pocos en esquina) que pueden contar o no con antejardín; presentan como característica el manejo de cubiertas elaboradas en teja de barro, con inclinación igual o menor a 30°. Los dos cuerpos, el de su cubierta y el de su fachada determinan un sentido horizontal en su composición general. Los vanos de ventanas presentan formas y remates diversos dentro de distribuciones Variadas.

Valores de estructura: La implantación con antejardines otorgan al espacio privado posibilidades definidas de distribución espacial interna (a menudo determinan la aparición de patios interiores de iluminación) y al espacio público calidad ambiental. El manejo de la accesibilidad frontal se desarrolla de forma lateral o central definiendo distribuciones diferenciadas de los espacios de uso social y privado.

Valores de forma: La composición de la fachada muestra como motivo central los triángulos que definen el manejo de las cubiertas inclinadas; adicionalmente se divide en cuerpo que definen ritmos y localización de los vanos de puertas y ventanas. La proyección de los volúmenes en la fachadas, cuando se presenta, establece efectos volumétricos de gran solidez y coherencia.

Valores de significado: la disposición y combinación de los materiales de cubierta y fachadas, su elaboración detallada y las texturas y colores que ofrecen, establecen un lenguaje que, junto con la disposición de puertas y ventanas de madera también elaboradas, caracteriza esta arquitectura. Los detalles de marcos y rejas de ventanas son igualmente característicos.

La implantación general (antejardines con prioridad) debe ser mantenida, si bien pueden abrirse posibilidades de mayor ocupación (áreas posteriores o laterales sin que se pierda la noción de aislamiento lateral), siempre y cuando mantenga de manera estricta relaciones de alturas de remates de volúmenes y cornisas, así como con los perfiles de cubiertas (inclinaciones, cumbres, limahoyas, limatesas), ritmos y proporciones de puertas y ventanas, materiales compatibles y armónicos.
